# WRRL-Steckbrief für den Oberflächenwasserkörper Havel-12

EU-Kennung: DERW\_DEBB58\_12

Gültig für: 3. Bewirtschaftungszeitraum (BWZ) - 2022-2027

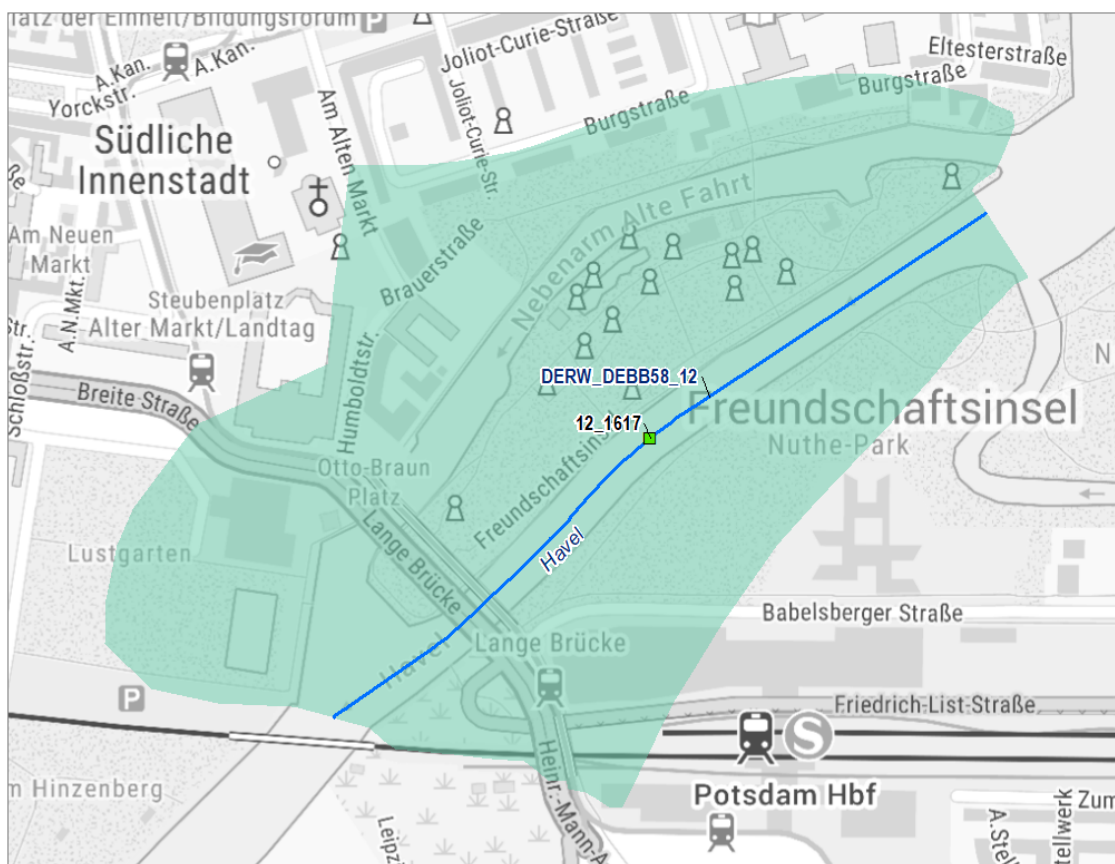
## Lage und Grenzen

- operativ Chemie und Ökologie
- operativ Ökologie
- Überblick Chemie und Ökologie

— Fließgewässer WRRL

Einzelseinzugsgebiet Oberflächenwasserkörper
