# WRRL-Steckbrief für den Oberflächenwasserkörper Freudenbach-1030

EU-Kennung: DERW\_DEBB591438\_1030

Gültig für: 3. Bewirtschaftungszeitraum (BWZ) - 2022-2027

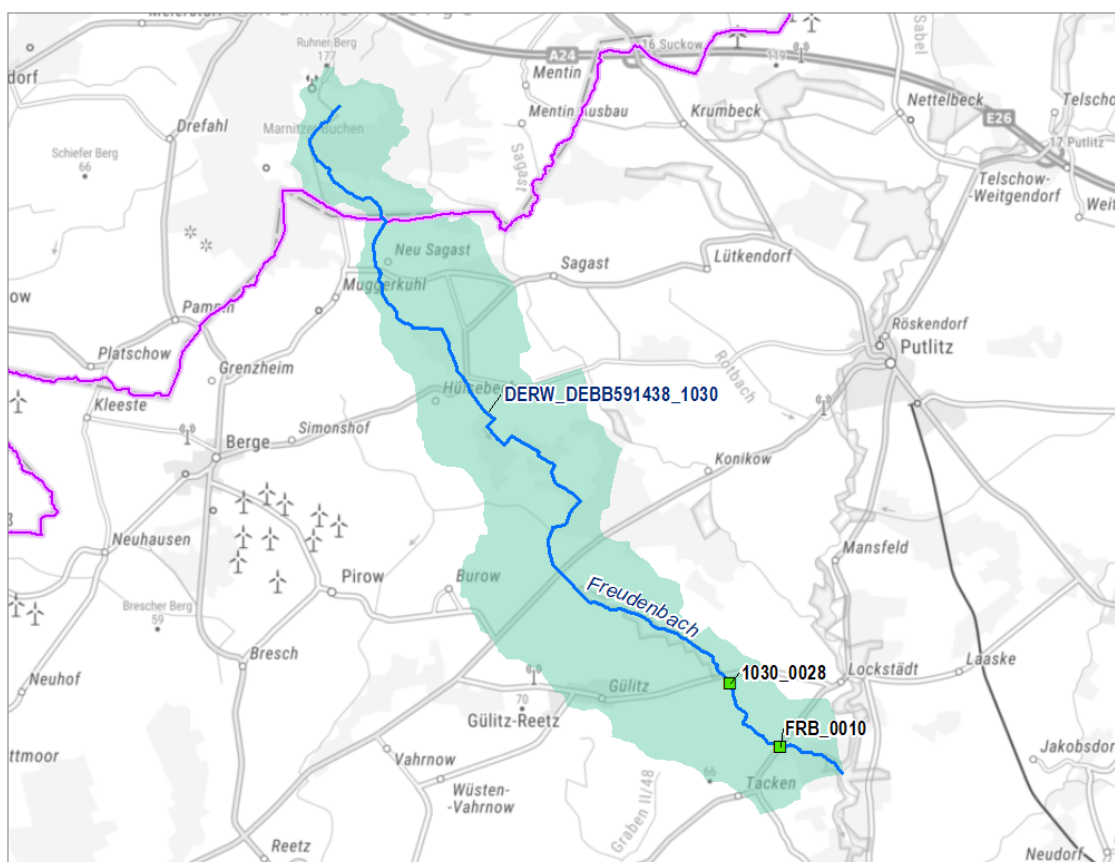
## Lage und Grenzen

- operativ Chemie und Ökologie
- operativ Ökologie
- Überblick Chemie und Ökologie

Einzelseinzugsgebiet Oberflächenwasserkörper
