# WRRL-Steckbrief für den Oberflächenwasserkörper Rose-1044

EU-Kennung: DERW\_DEBB591488\_1044

Gültig für: 3. Bewirtschaftungszeitraum (BWZ) - 2022-2027

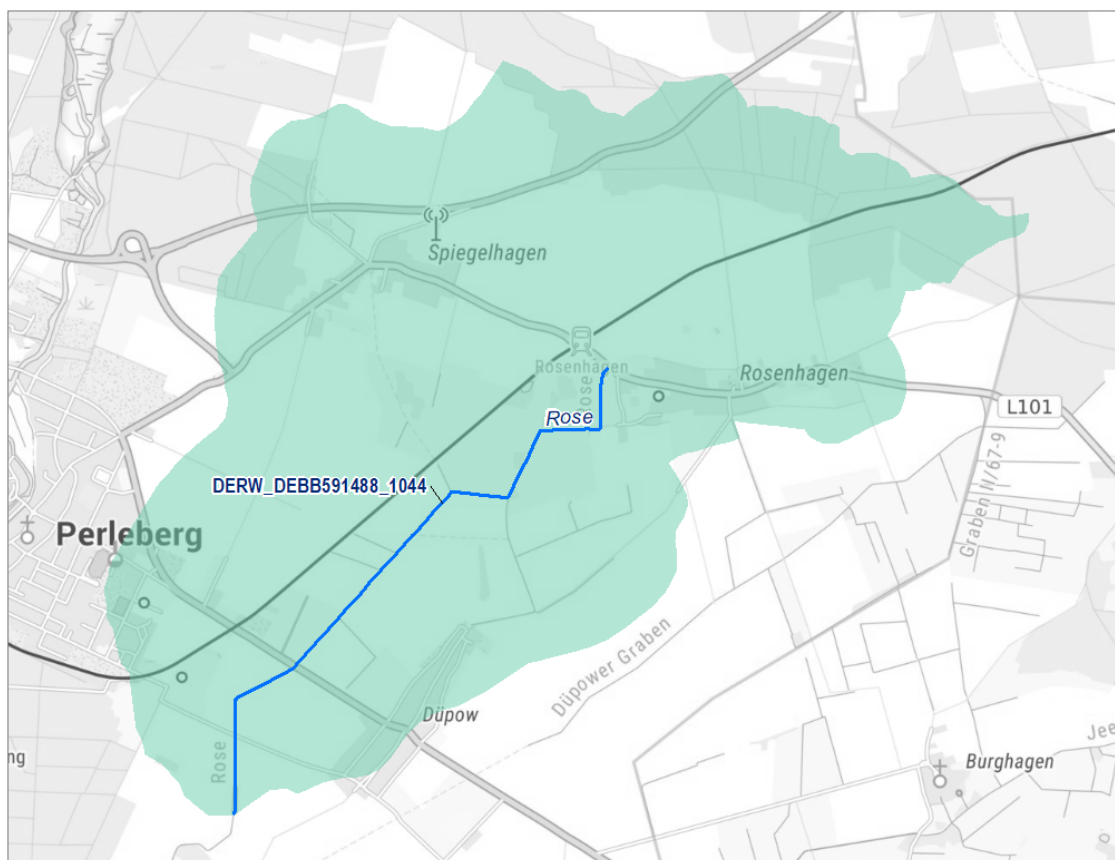
## Lage und Grenzen

- operativ Chemie und Ökologie
- operativ Ökologie
- Überblick Chemie und Ökologie

— Fließgewässer WRRL

■ Einzuleinzugsgebiet Oberflächenwasserkörper
