# WRRL-Steckbrief für den Oberflächenwasserkörper Jeetzebach-535

EU-Kennung: DERW\_DEBB59148\_535

Stand der Daten: 22.12.2021

Gültig für: 3. Bewirtschaftungszeitraum (BWZ) - 2022-2027

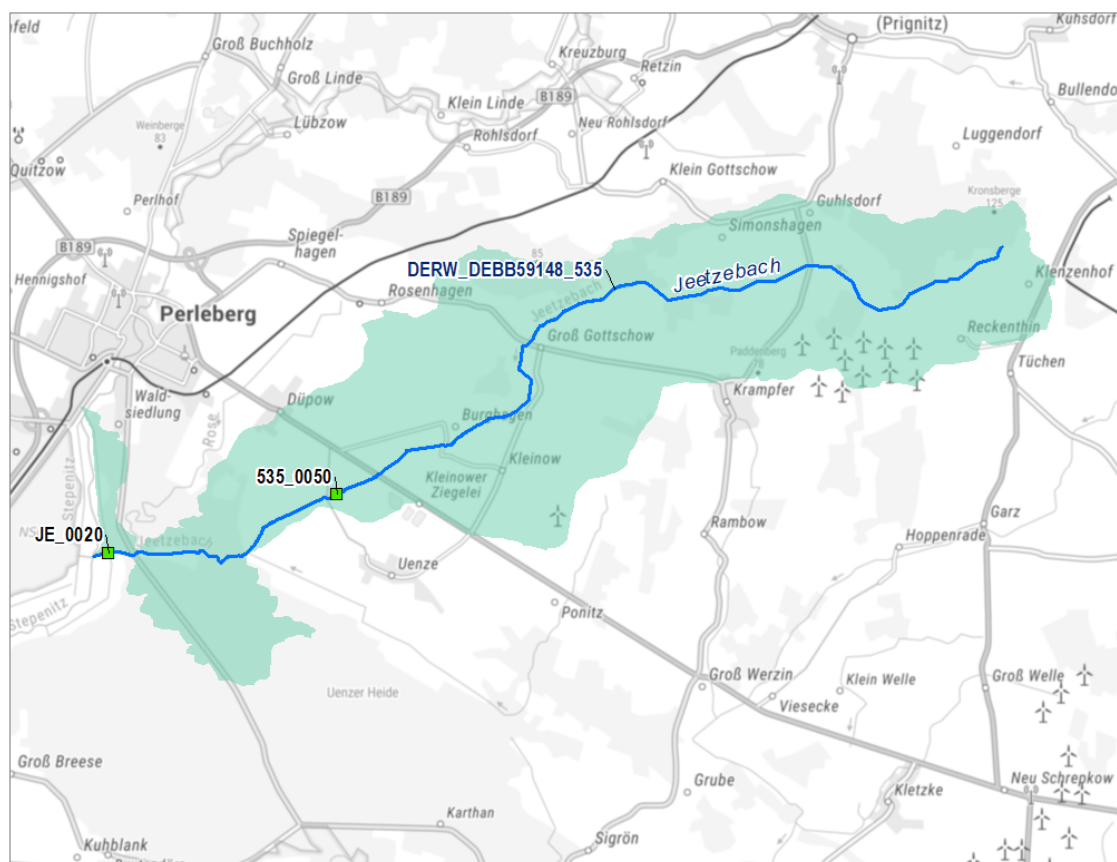
## Lage und Grenzen

- operativ Chemie und Ökologie
- operativ Ökologie
- Überblick Chemie und Ökologie

— Fließgewässer WRRL

Einzelleinzugsgebiet Oberflächenwasserkörper
