# WRRL-Steckbrief für den Oberflächenwasserkörper Kleester Grenzgraben-1417

EU-Kennung: DERW\_DEBB5932186\_1417

Stand der Daten: 22.12.2021

Gültig für: 3. Bewirtschaftungszeitraum (BWZ) - 2022-2027

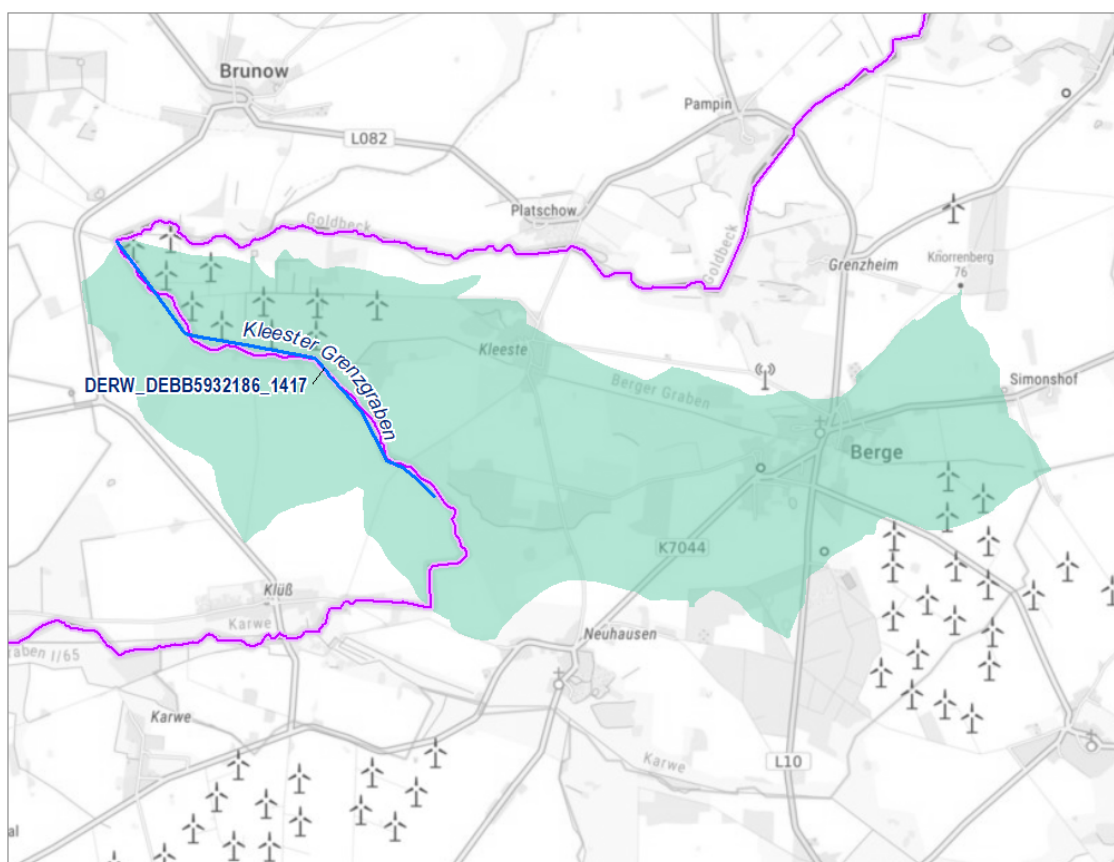
## Lage und Grenzen

### Messstellen

- operativ Chemie und Ökologie
- operativ Ökologie
- Überblick Chemie und Ökologie

— Fließgewässer WRRL

Einzelseinzugsgebiet Oberflächenwasserkörper
