# WRRL-Steckbrief für den Oberflächenwasserkörper Achterberger Graben-1418

EU-Kennung: DERW\_DEBB5932362\_1418

Stand der Daten: 22.12.2021

Gültig für: 3. Bewirtschaftungszeitraum (BWZ) - 2022-2027

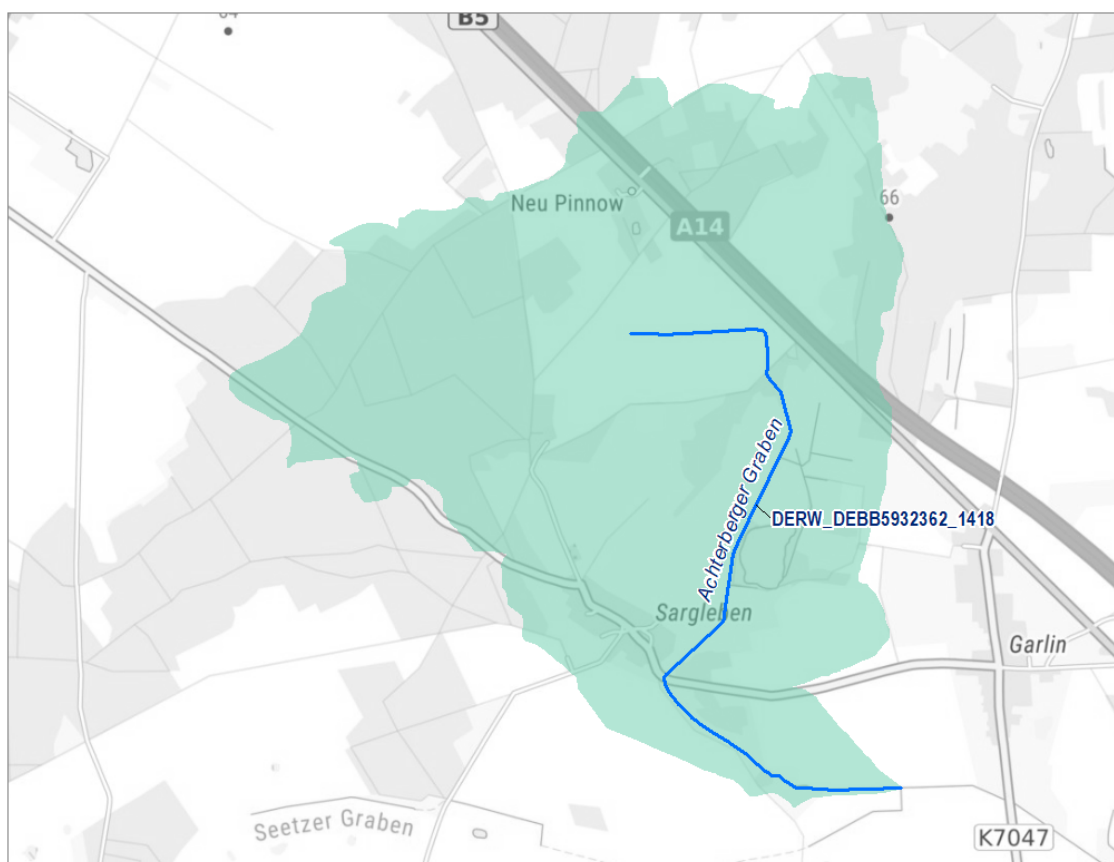
## Lage und Grenzen

- operativ Chemie und Ökologie
- operativ Ökologie
- Überblick Chemie und Ökologie

— Fließgewässer WRRL

■ Einzelseinzugsgebiet Oberflächenwasserkörper
