# WRRL-Steckbrief für den Oberflächenwasserkörper Seetzer Graben-1050

EU-Kennung: DERW\_DEBB593236\_1050

Stand der Daten: 22.12.2021

Gültig für: 3. Bewirtschaftungszeitraum (BWZ) - 2022-2027

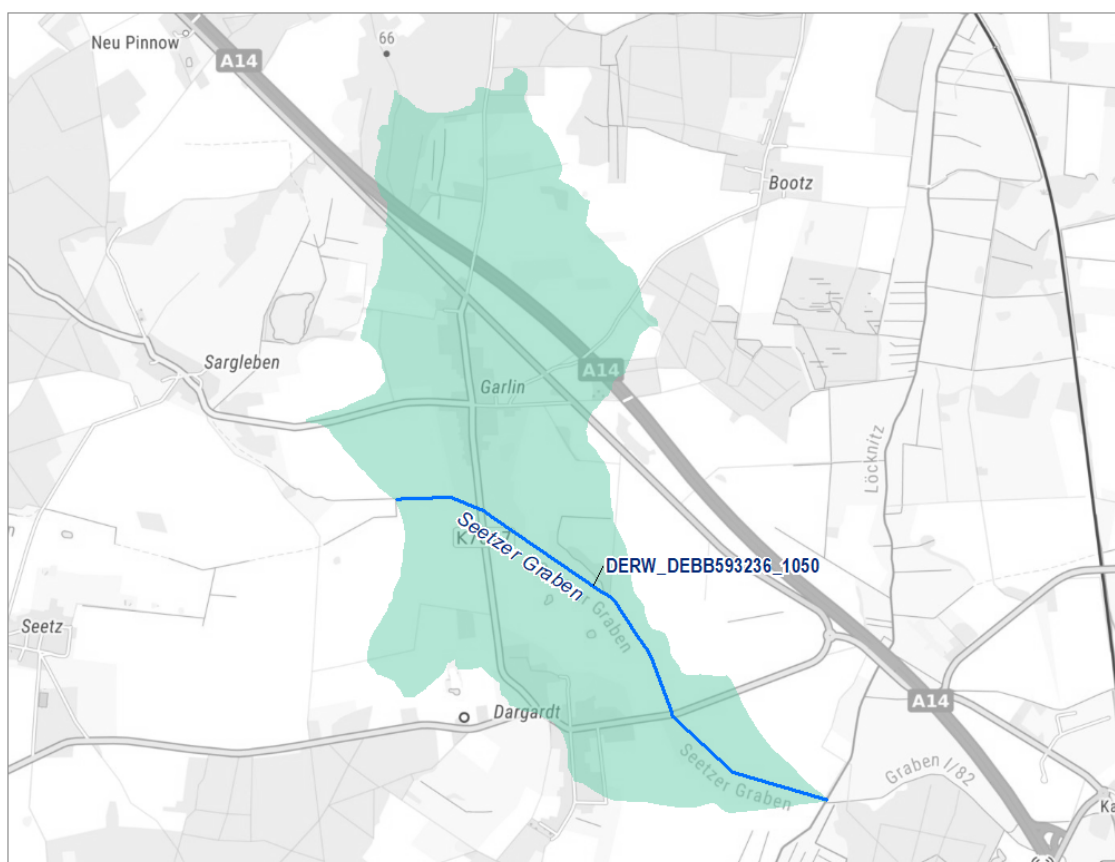
## Lage und Grenzen

### Messstellen

- operativ Chemie und Ökologie
- operativ Ökologie
- Überblick Chemie und Ökologie

— Fließgewässer WRRL

■ Einzelleinzugsgebiet Oberflächenwasserkörper
