# WRRL-Steckbrief für den Oberflächenwasserkörper Bekgraben-539

EU-Kennung: DERW\_DEBB59324\_539

Gültig für: 3. Bewirtschaftungszeitraum (BWZ) - 2022-2027

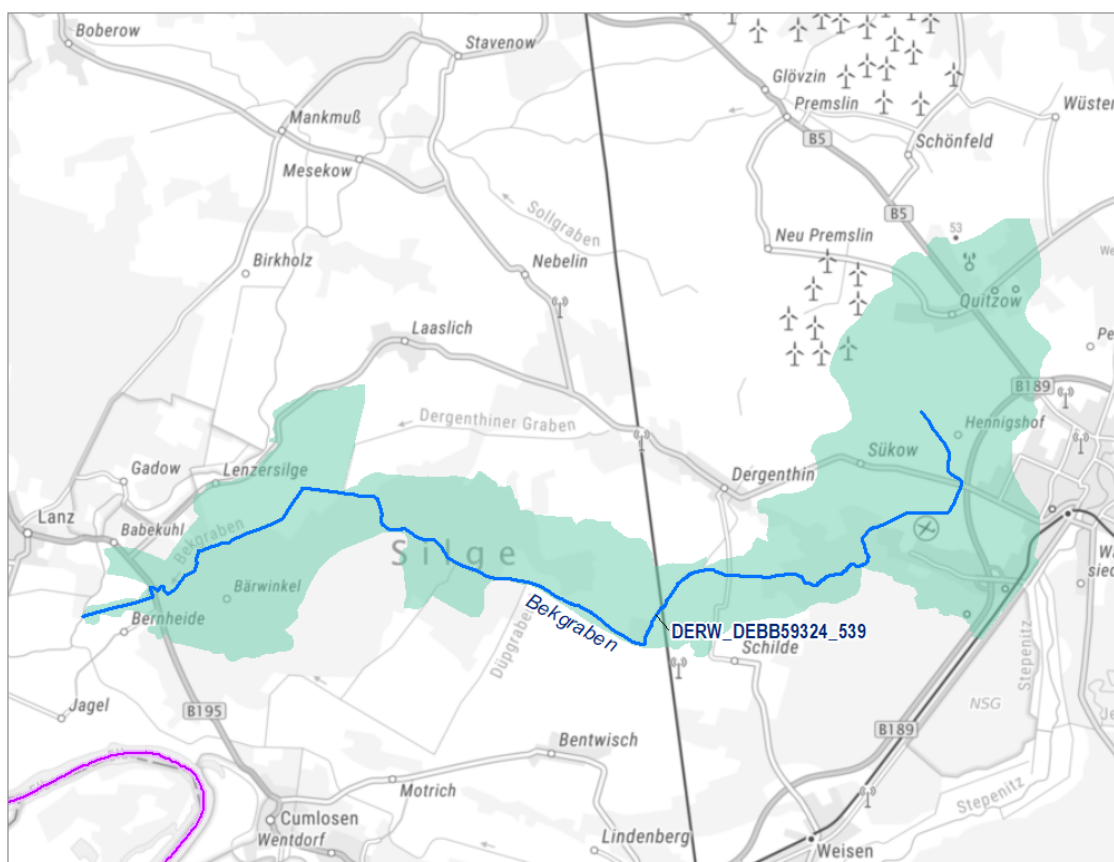
## Lage und Grenzen

- operativ Chemie und Ökologie
- operativ Ökologie
- Überblick Chemie und Ökologie

— Fließgewässer WRRL

Einzelleinzugsgebiet Oberflächenwasserkörper
