# WRRL-Steckbrief für den Oberflächenwasserkörper Streichwitzer Graben-1430

EU-Kennung: DERW\_DEBB6754822\_1430

Gültig für: 3. Bewirtschaftungszeitraum (BWZ) - 2022-2027

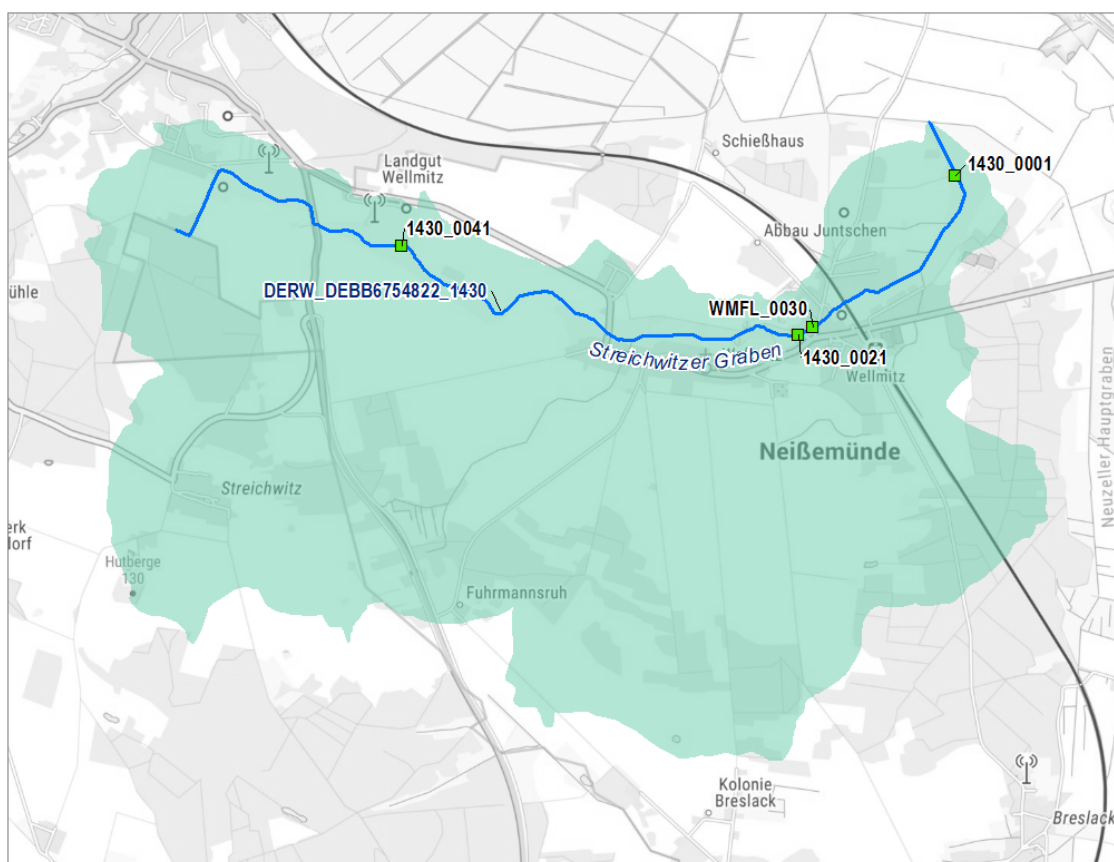
## Lage und Grenzen

- operativ Chemie und Ökologie
- operativ Ökologie
- Überblick Chemie und Ökologie

— Fließgewässer WRRL

Einzelleinzugsgebiet Oberflächenwasserkörper
