# WRRL-Steckbrief für den Oberflächenwasserkörper Lebuser Vorstadtgraben-562

EU-Kennung: DERW\_DEBB67918\_562

Gültig für: 3. Bewirtschaftungszeitraum (BWZ) - 2022-2027

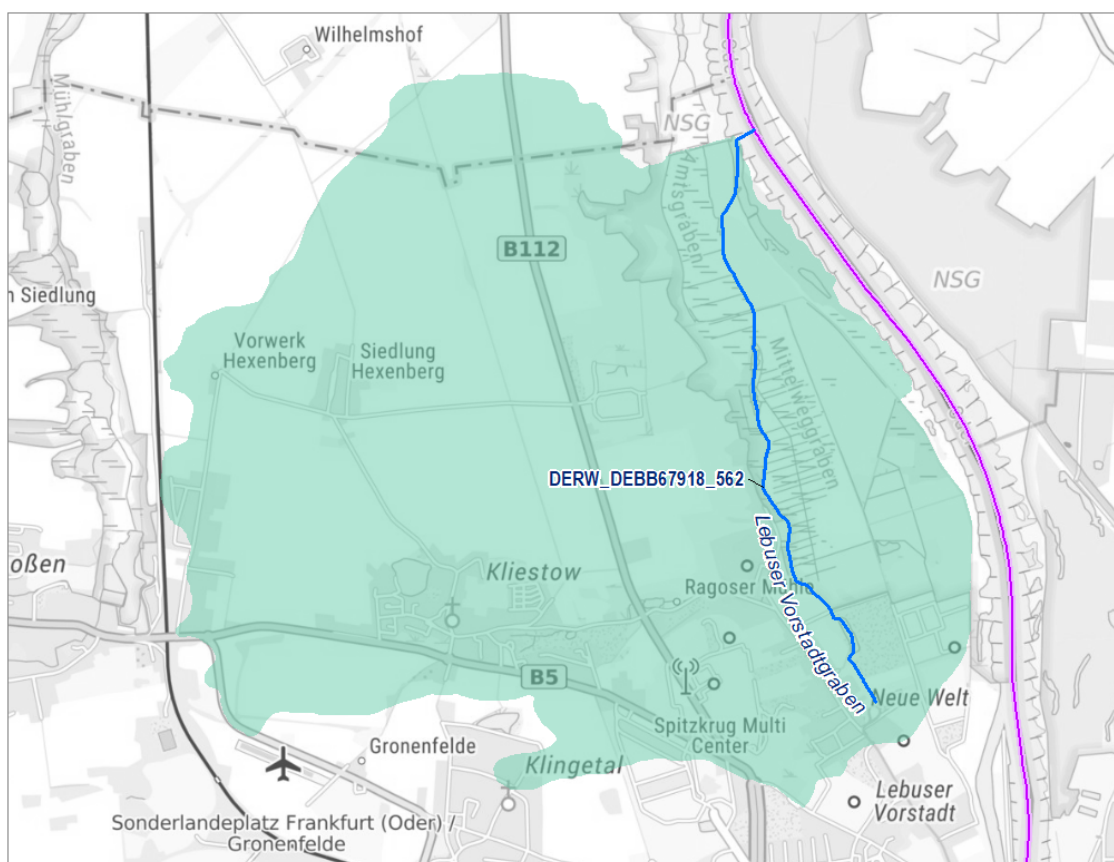
## Lage und Grenzen

- operativ Chemie und Ökologie
- operativ Ökologie
- Überblick Chemie und Ökologie

Einzelseinzugsgebiet Oberflächenwasserkörper
