# WRRL-Steckbrief für den Oberflächenwasserkörper Salveybach-236

EU-Kennung: DERW\_DEBB6966\_236

Gültig für: 3. Bewirtschaftungszeitraum (BWZ) - 2022-2027

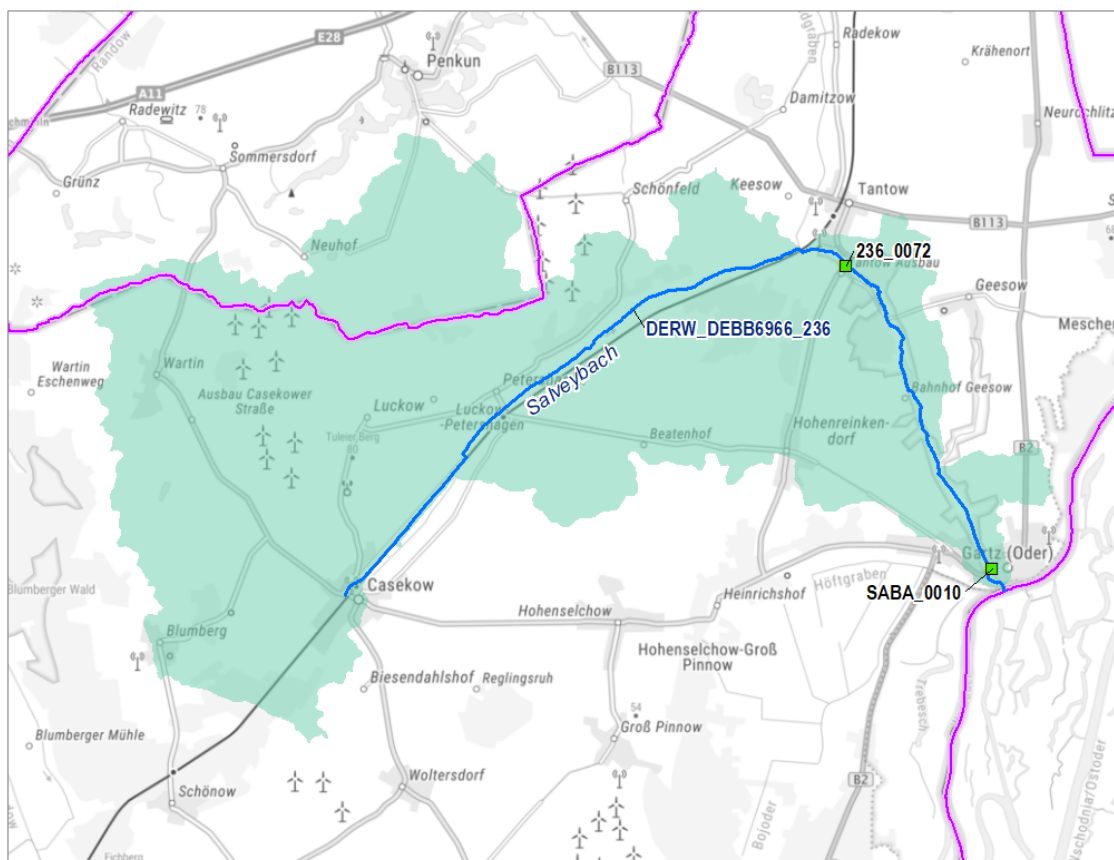
## Lage und Grenzen

- operativ Chemie und Ökologie
- operativ Ökologie
- Überblick Chemie und Ökologie

— Fließgewässer WRRL

■ Einzelleinzugsgebiet Oberflächenwasserkörper
