# WRRL-Steckbrief für den Oberflächenwasserkörper Peegge-591

EU-Kennung: DERW\_DEBB96822\_591

Gültig für: 3. Bewirtschaftungszeitraum (BWZ) - 2022-2027

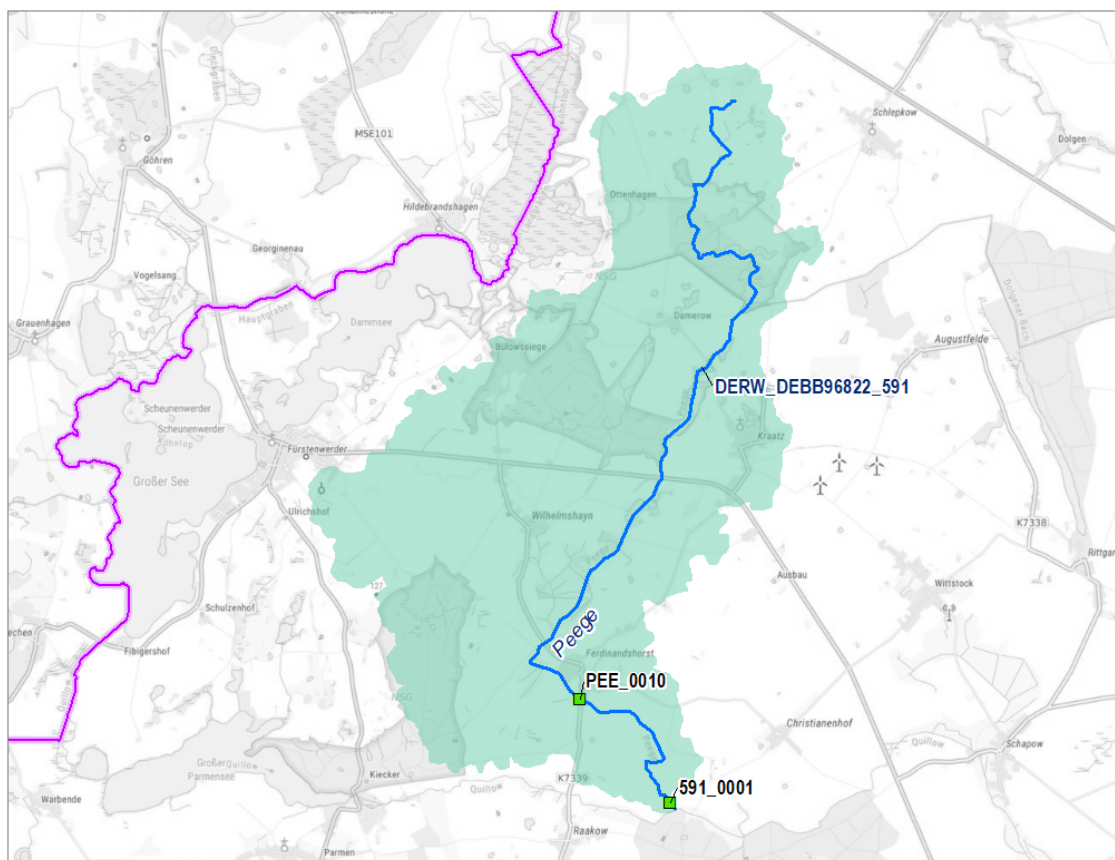
## Lage und Grenzen

### Messstellen

- operativ Chemie und Ökologie
- operativ Ökologie
- Überblick Chemie und Ökologie
