# WRRL-Steckbrief für den Oberflächenwasserkörper Graben 64.3-1144

EU-Kennung: DERW\_DEBB968832\_1144

Stand der Daten: 22.12.2021

Gültig für: 3. Bewirtschaftungszeitraum (BWZ) - 2022-2027

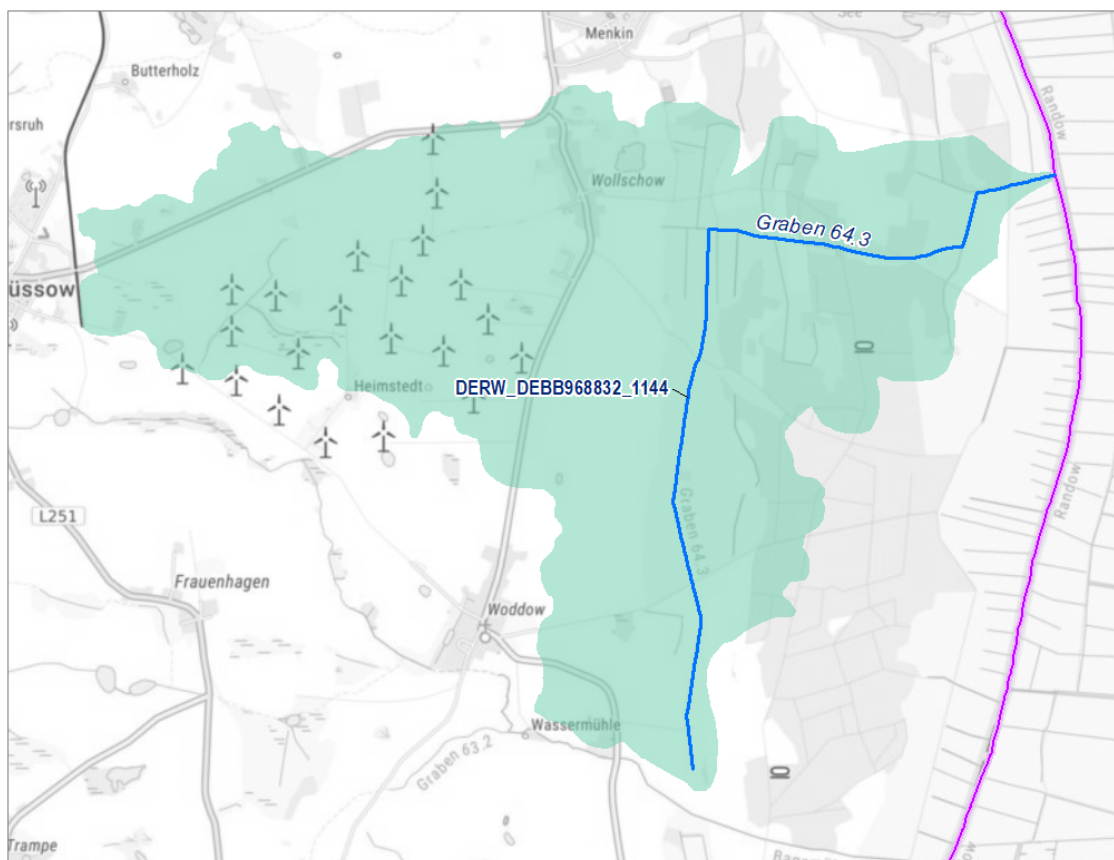
## Lage und Grenzen

- operativ Chemie und Ökologie
- operativ Ökologie
- Überblick Chemie und Ökologie

— Fließgewässer WRRL

Einzelseinzugsgebiet Oberflächenwasserkörper
