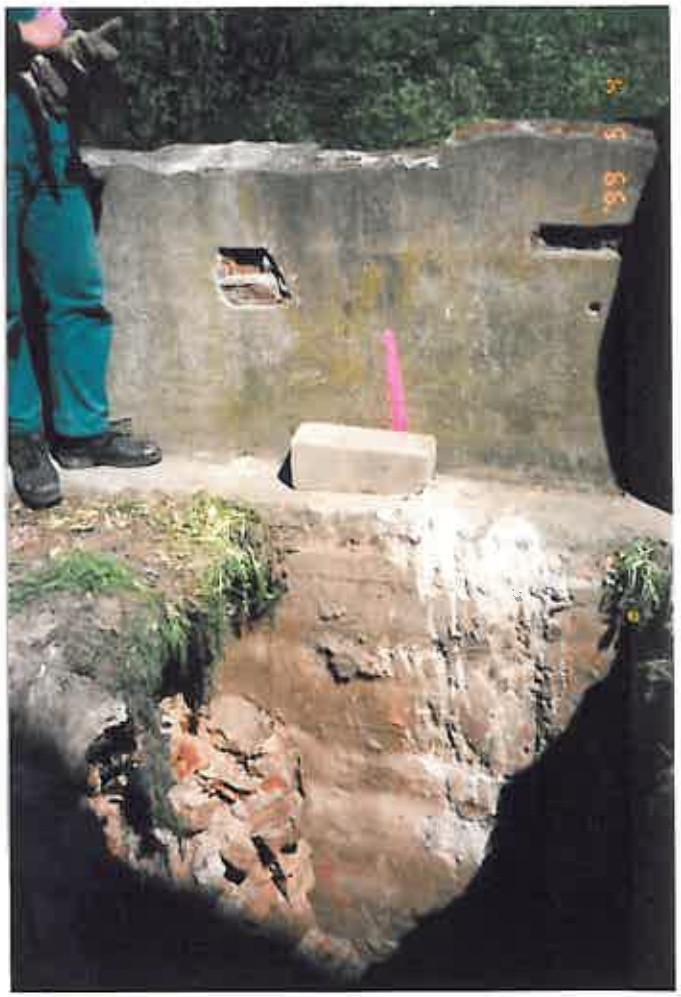
Bild 5 **Schurf 2 landseitig, Rückseite der Betonwand sichtbar;**
Mauerwerkswand, geputzt, mit Schadstellen, ohne oberen Abschluß
