# WRRL-Steckbrief für den Oberflächenwasserkörper Hammerfließ-138

EU-Kennung: DERW\_DEBB5844\_138

Stand der Daten: 22.12.2021

Gültig für: 3. Bewirtschaftungszeitraum (BWZ) - 2022-2027

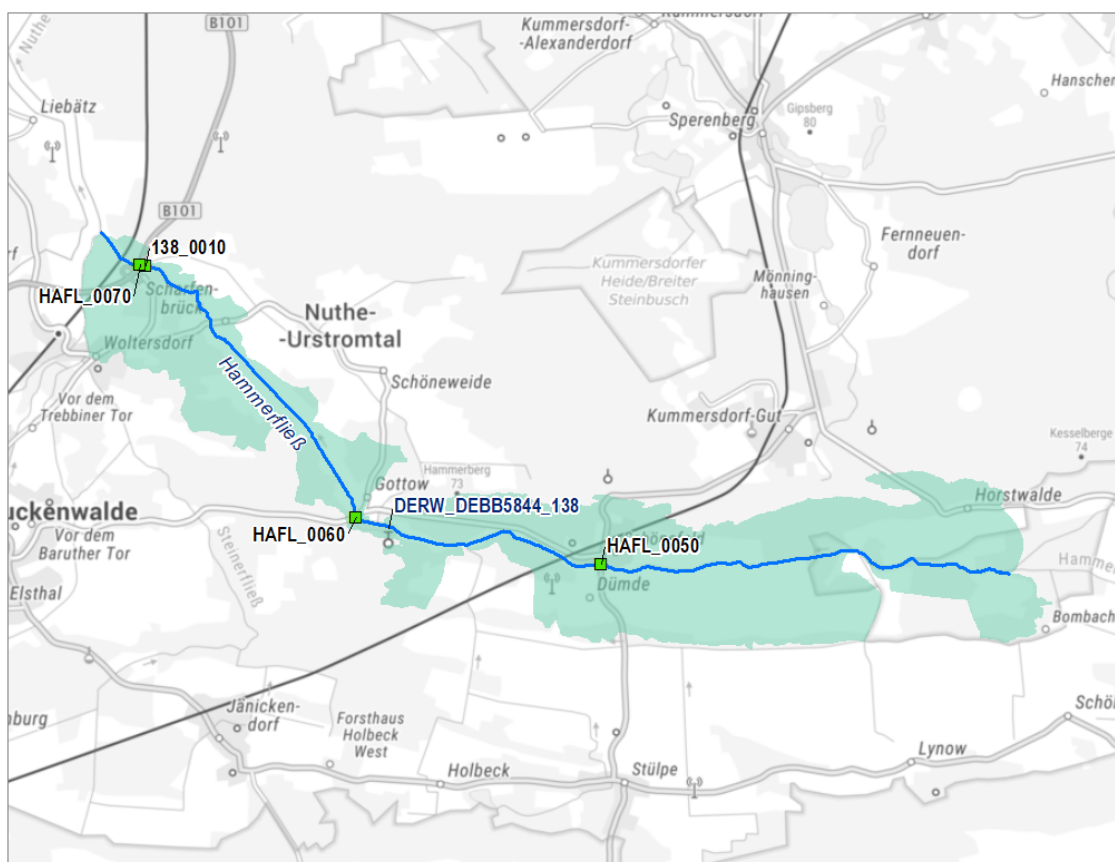
## Lage und Grenzen

### Messstellen

- operativ Chemie und Ökologie
- operativ Ökologie
- Überblick Chemie und Ökologie

— Fließgewässer WRRL

Einzelleinzugsgebiet Oberflächenwasserkörper
