# WRRL-Steckbrief für den Oberflächenwasserkörper Floßgraben-1158

EU-Kennung: DERW\_DEBB5381948\_1158

Gültig für: 3. Bewirtschaftungszeitraum (BWZ) - 2022-2027

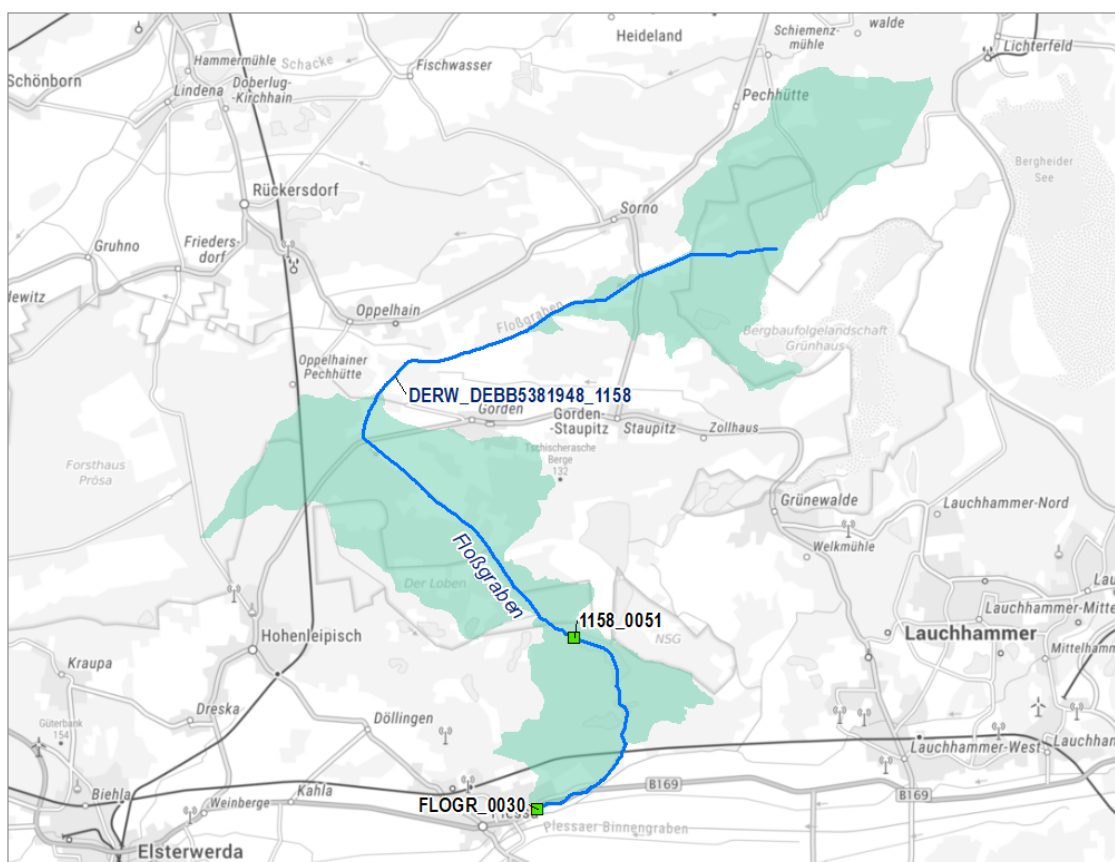
## Lage und Grenzen

### Messstellen

- operativ Chemie und Ökologie
- operativ Ökologie
- Überblick Chemie und Ökologie

— Fließgewässer WRRL

■ Einzelseinzugsgebiet Oberflächenwasserkörper
