# WRRL-Steckbrief für den Oberflächenwasserkörper Breiter Graben-638

EU-Kennung: DERW\_DEBB538642\_638

Stand der Daten: 22.12.2021

Gültig für: 3. Bewirtschaftungszeitraum (BWZ) - 2022-2027

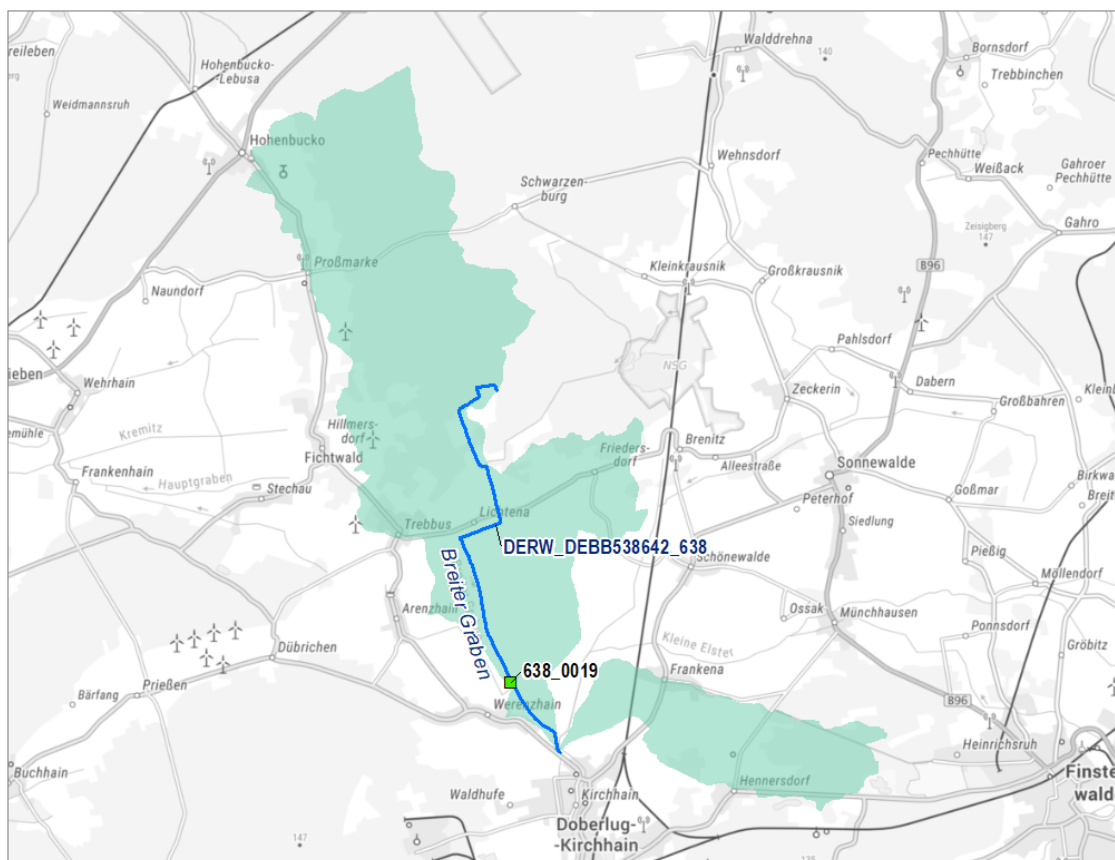
## Lage und Grenzen

- operativ Chemie und Ökologie
- operativ Ökologie
- Überblick Chemie und Ökologie

— Fließgewässer WRRL

Einzelseitzugsgebiet Oberflächenwasserkörper
