# WRRL-Steckbrief für den Oberflächenwasserkörper Lapine-649

EU-Kennung: DERW\_DEBB538768\_649

Gültig für: 3. Bewirtschaftungszeitraum (BWZ) - 2022-2027

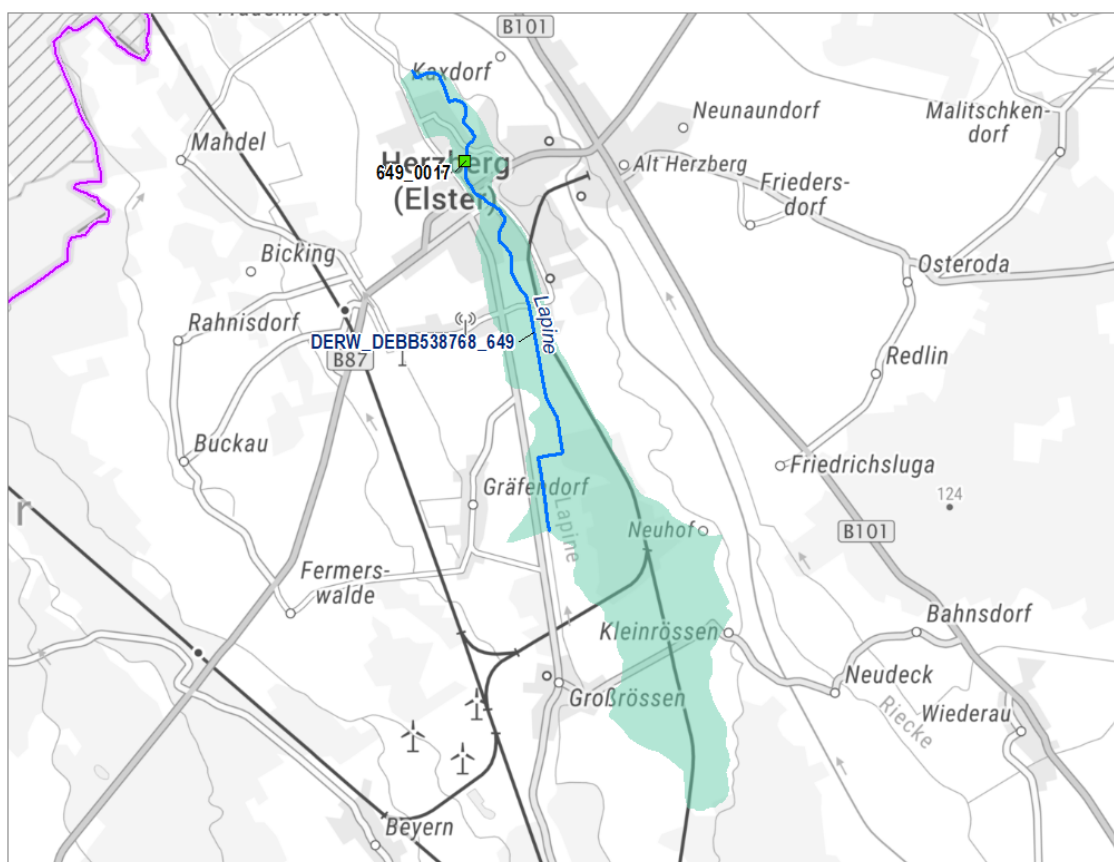
## Lage und Grenzen

### Messstellen

- operativ Chemie und Ökologie
- operativ Ökologie
- Überblick Chemie und Ökologie

— Fließgewässer WRRL

■ Einzelseinzugsgebiet Oberflächenwasserkörper
