# WRRL-Steckbrief für den Oberflächenwasserkörper Alte Kremitz-655

EU-Kennung: DERW\_DEBB538786\_655

Stand der Daten: 22.12.2021

Gültig für: 3. Bewirtschaftungszeitraum (BWZ) - 2022-2027

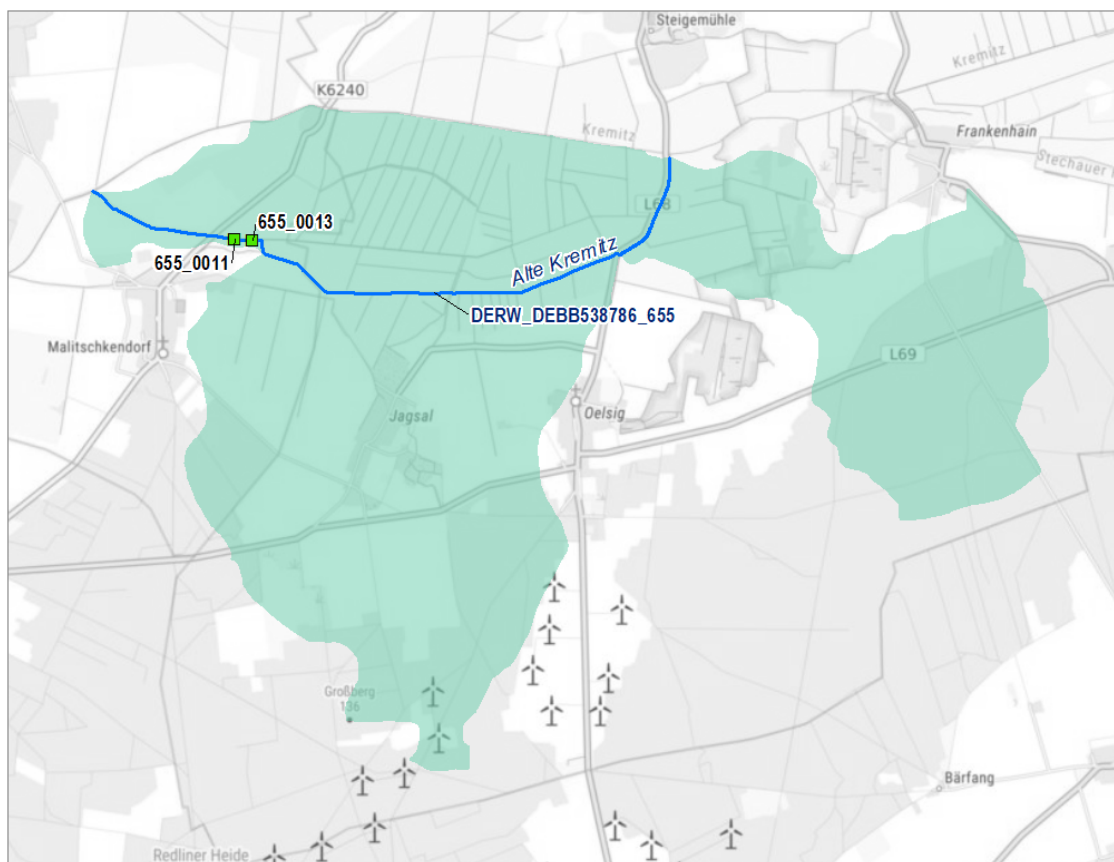
## Lage und Grenzen

### Messstellen

- operativ Chemie und Ökologie
- operativ Ökologie
- Überblick Chemie und Ökologie

— Fließgewässer WRRL

Einzelleinzugsgebiet Oberflächenwasserkörper
