# WRRL-Steckbrief für den Oberflächenwasserkörper Kremitz-272

EU-Kennung: DERW\_DEBB53878\_272

Gültig für: 3. Bewirtschaftungszeitraum (BWZ) - 2022-2027

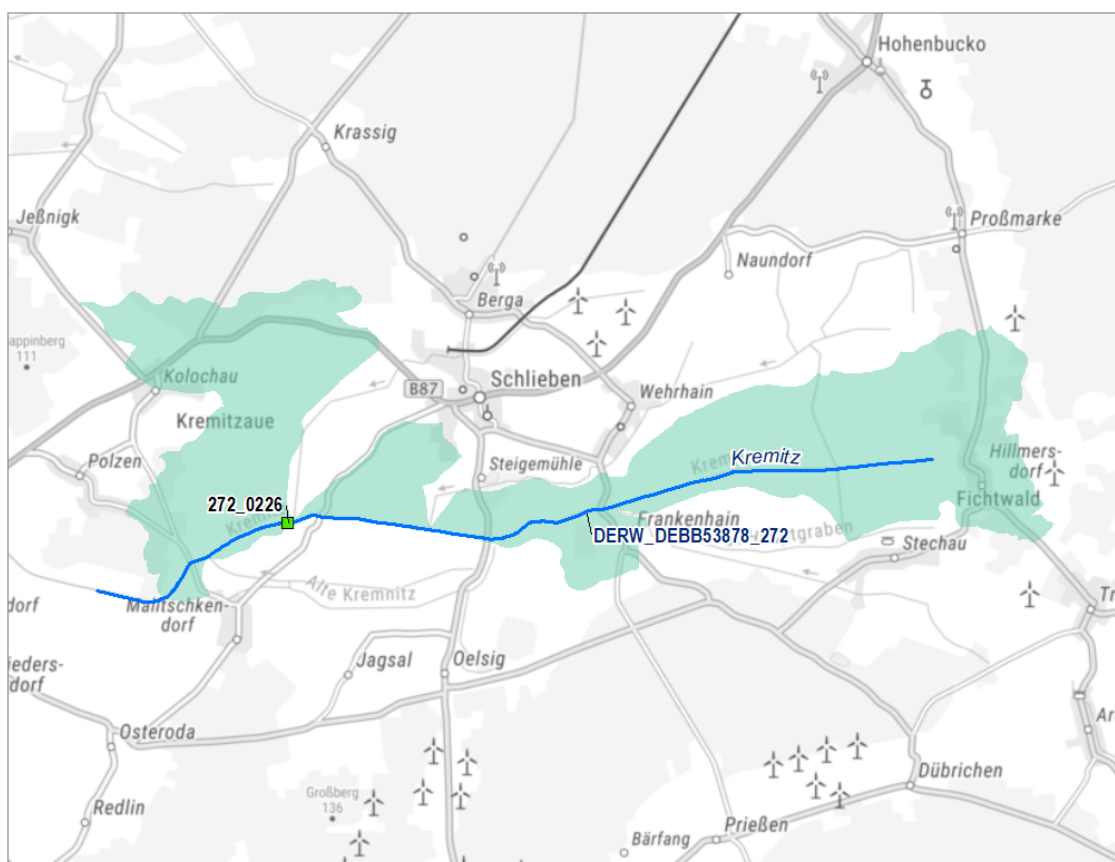
## Lage und Grenzen

- operativ Chemie und Ökologie
- operativ Ökologie
- Überblick Chemie und Ökologie

Einzelseinzugsgebiet Oberflächenwasserkörper
