# WRRL-Steckbrief für den Oberflächenwasserkörper Boner Nuthe-89

EU-Kennung: DERW\_DEBB5724\_89

Gültig für: 3. Bewirtschaftungszeitraum (BWZ) - 2022-2027

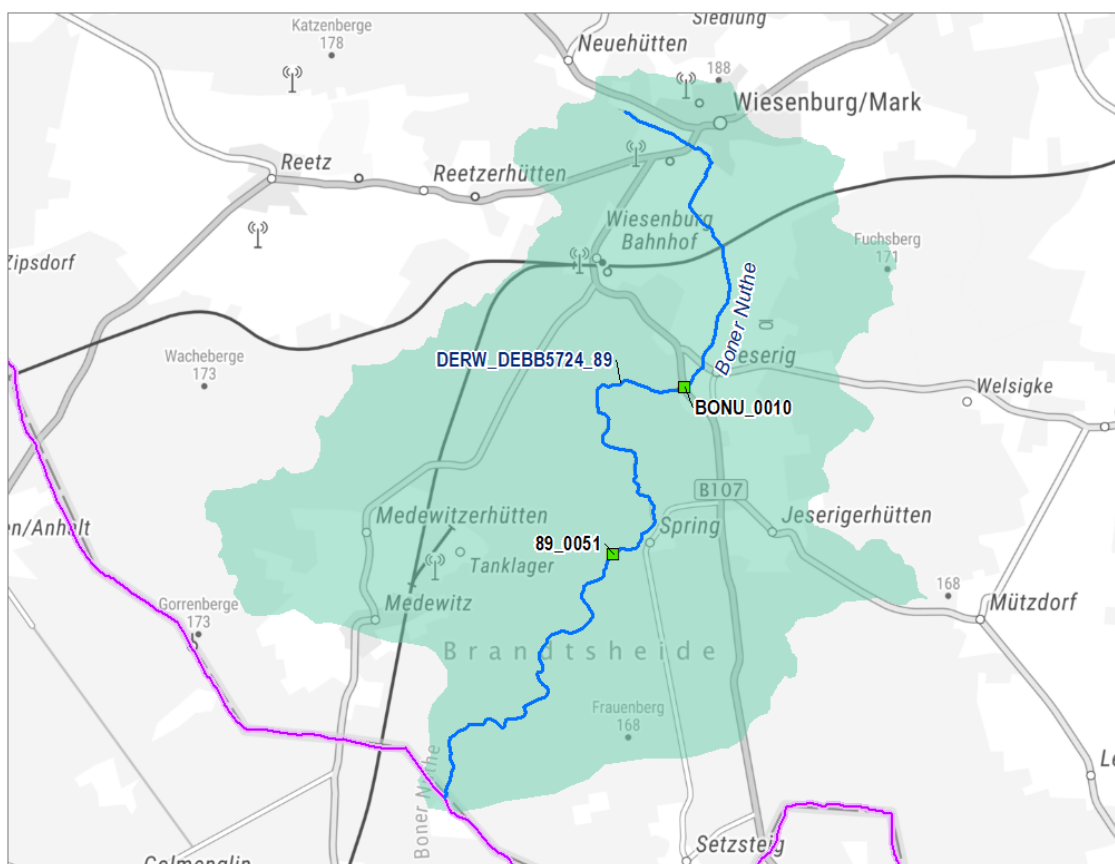
## Lage und Grenzen

### Messstellen

- operativ Chemie und Ökologie
- operativ Ökologie
- Überblick Chemie und Ökologie

— Fließgewässer WRRL

Einzelleinzugsgebiet Oberflächenwasserkörper
