# WRRL-Steckbrief für den Oberflächenwasserkörper Schulzenseegraben-1676

EU-Kennung: DERW\_DEBB581187854\_1676

Gültig für: 3. Bewirtschaftungszeitraum (BWZ) - 2022-2027

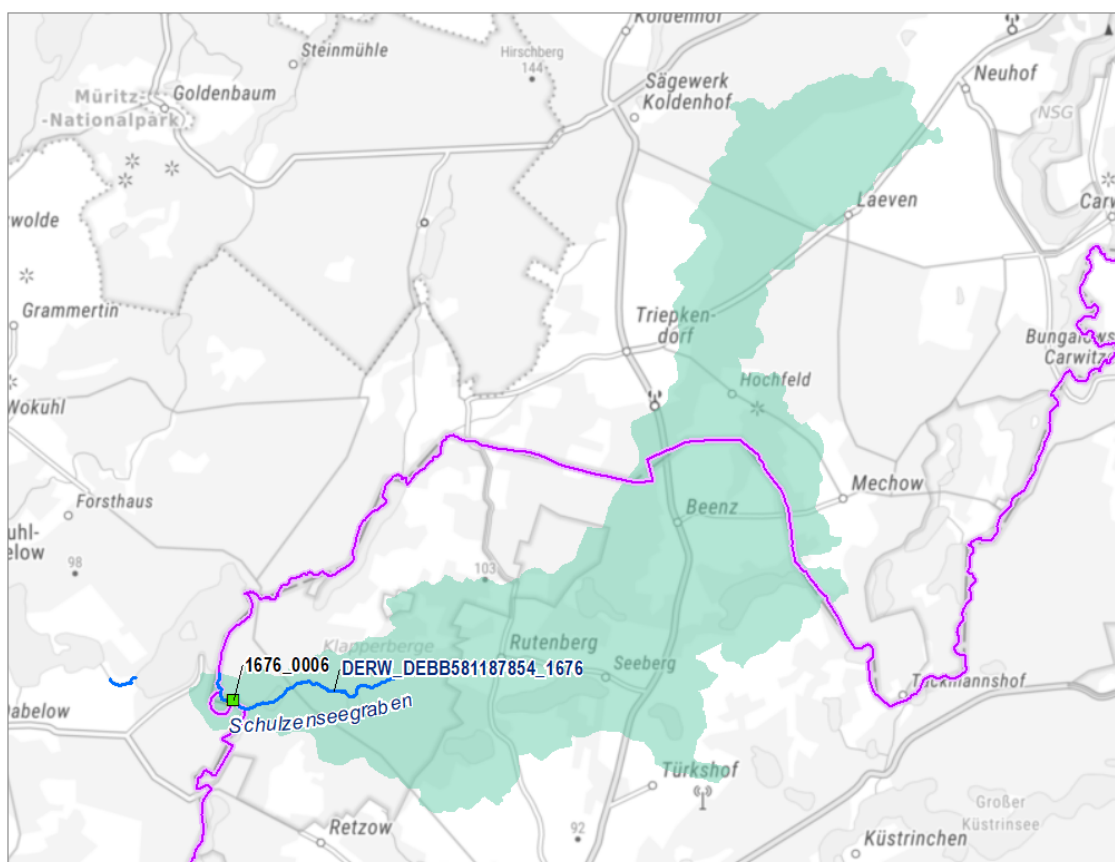
## Lage und Grenzen

- operativ Chemie und Ökologie
- operativ Ökologie
- Überblick Chemie und Ökologie

— Fließgewässer WRRL

■ Einzelleinzugsgebiet Oberflächenwasserkörper
