# WRRL-Steckbrief für den Oberflächenwasserkörper Gallen-Beek-676

EU-Kennung: DERW\_DEBB581346\_676

Gültig für: 3. Bewirtschaftungszeitraum (BWZ) - 2022-2027

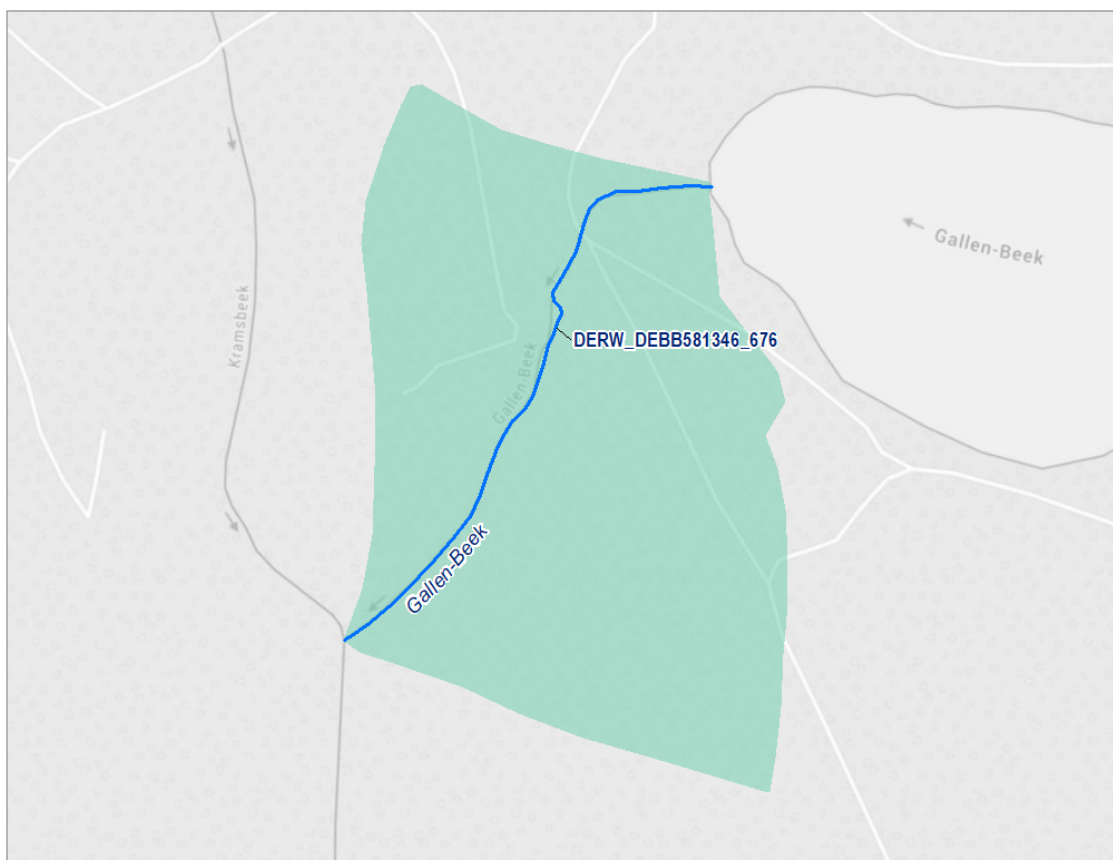
## Lage und Grenzen

- operativ Chemie und Ökologie
- operativ Ökologie
- Überblick Chemie und Ökologie

— Fließgewässer WRRL

Einzelseinzugsgebiet Oberflächenwasserkörper
