# WRRL-Steckbrief für den Oberflächenwasserkörper Tornower Fließ-687

EU-Kennung: DERW\_DEBB581512\_687

Stand der Daten: 22.12.2021

Gültig für: 3. Bewirtschaftungszeitraum (BWZ) - 2022-2027

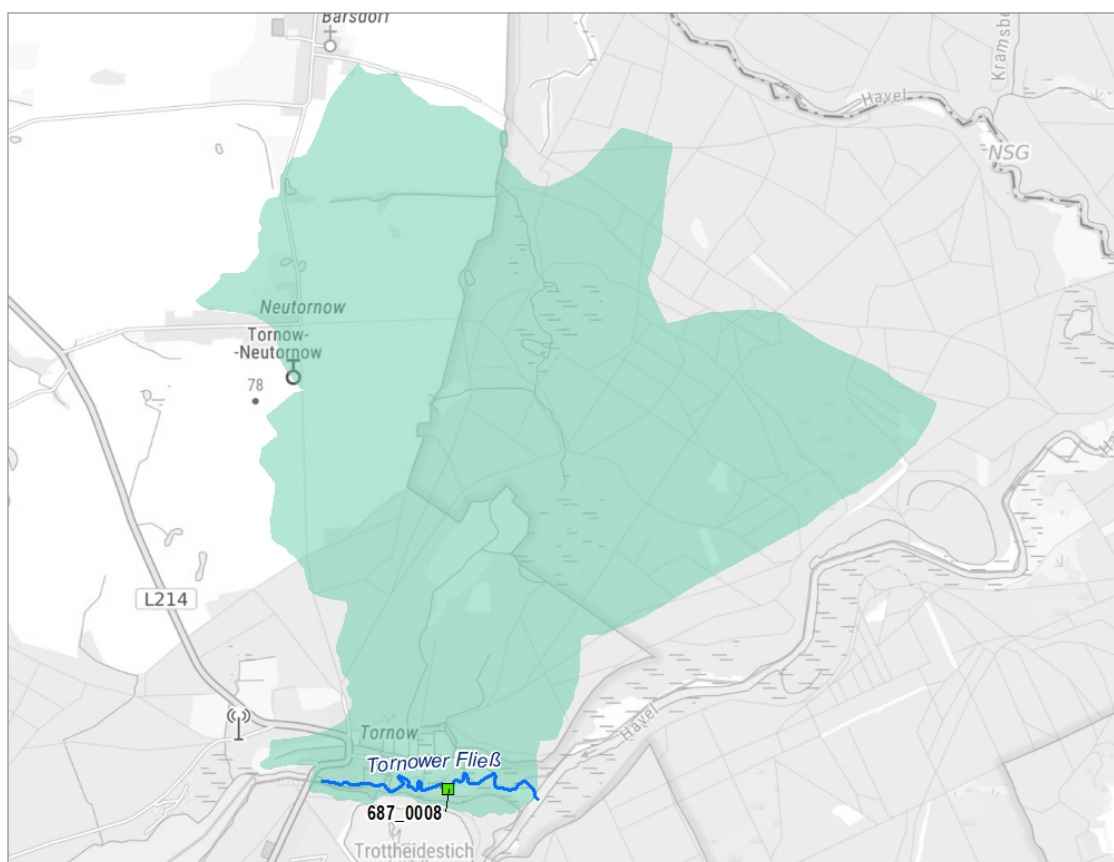
## Lage und Grenzen

- operativ Chemie und Ökologie
- operativ Ökologie
- Überblick Chemie und Ökologie

— Fließgewässer WRRL

■ Einzelseinzugsgebiet Oberflächenwasserkörper
