# WRRL-Steckbrief für den Oberflächenwasserkörper Pölzer Fließ-688

EU-Kennung: DERW\_DEBB581526\_688

Gültig für: 3. Bewirtschaftungszeitraum (BWZ) - 2022-2027

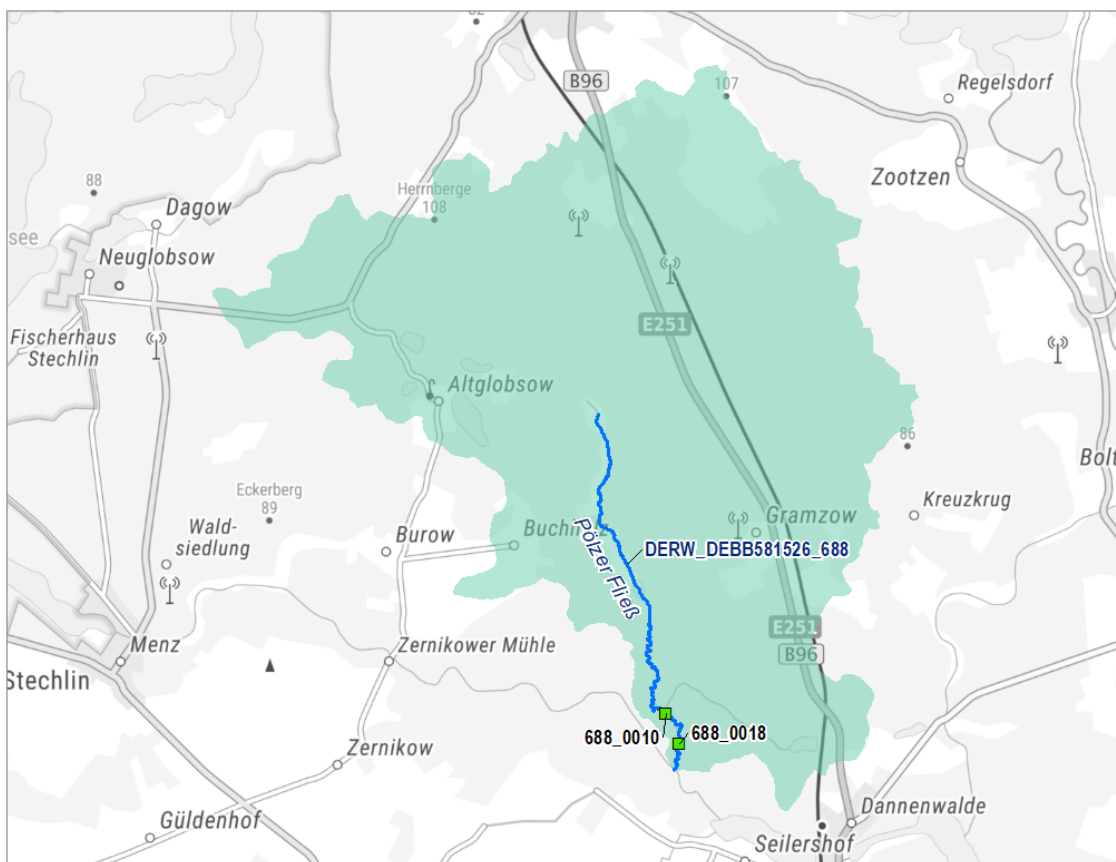
## Lage und Grenzen

- operativ Chemie und Ökologie
- operativ Ökologie
- Überblick Chemie und Ökologie

— Fließgewässer WRRL

Einzeleinzugsgebiet Oberflächenwasserkörper
