# WRRL-Steckbrief für den Oberflächenwasserkörper Baumgraben-689

EU-Kennung: DERW\_DEBB581548\_689

Gültig für: 3. Bewirtschaftungszeitraum (BWZ) - 2022-2027

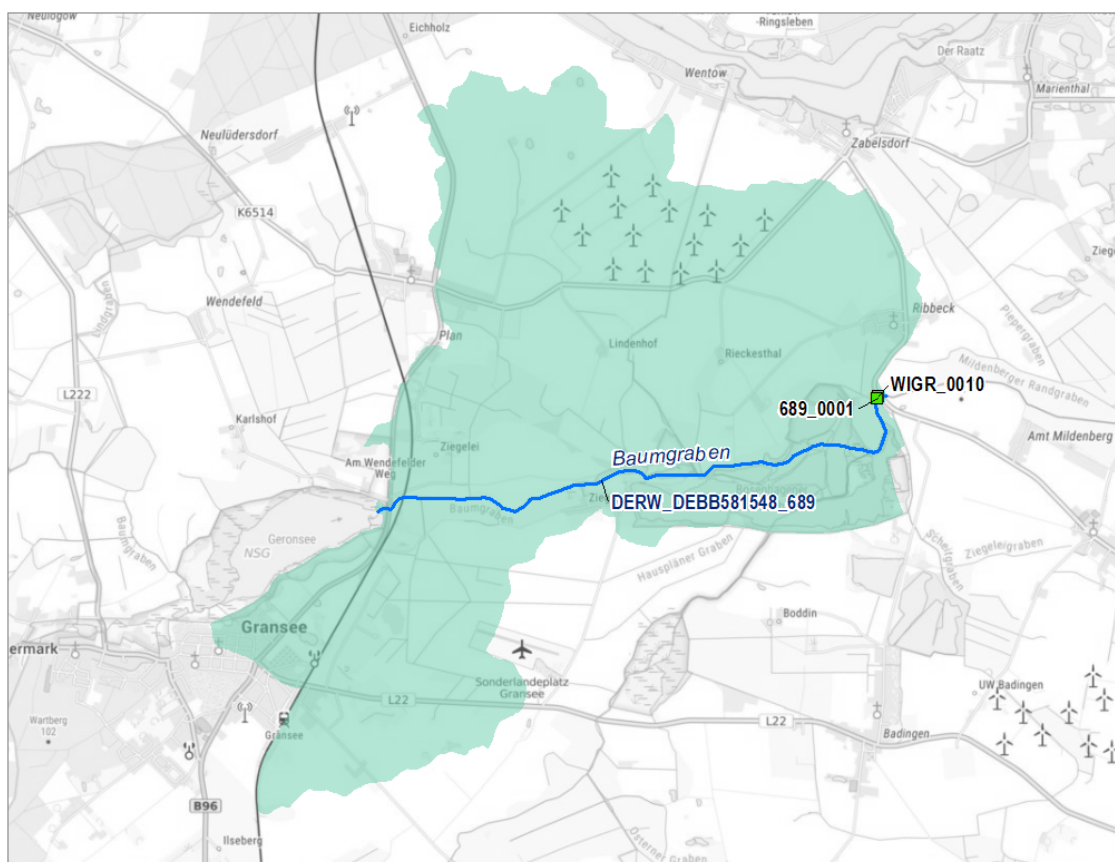
## Lage und Grenzen

- operativ Chemie und Ökologie
- operativ Ökologie
- Überblick Chemie und Ökologie

— Fließgewässer WRRL

Einzelseinzugsgebiet Oberflächenwasserkörper
