# WRRL-Steckbrief für den Oberflächenwasserkörper Baumgraben-692

EU-Kennung: DERW\_DEBB581548\_692

Gültig für: 3. Bewirtschaftungszeitraum (BWZ) - 2022-2027

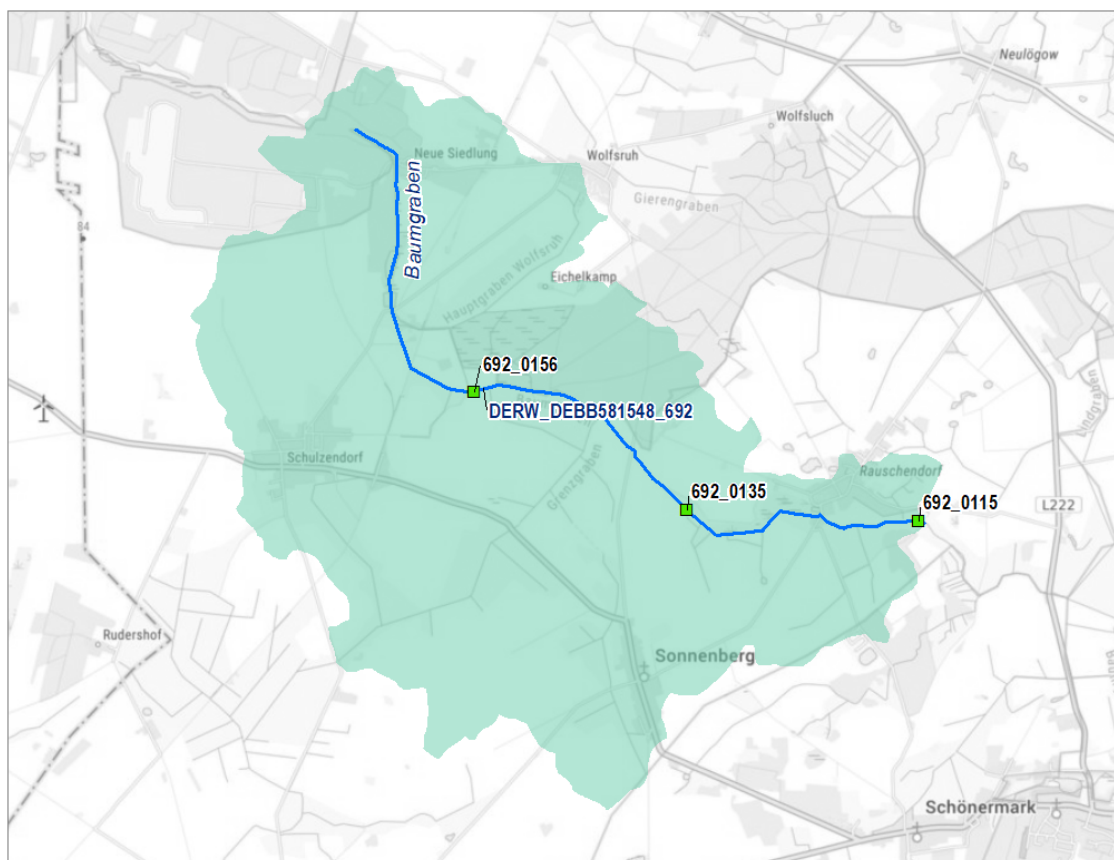
## Lage und Grenzen

- operativ Chemie und Ökologie
- operativ Ökologie
- Überblick Chemie und Ökologie

— Fließgewässer WRRL

Einzelseinzugsgebiet Oberflächenwasserkörper
