# WRRL-Steckbrief für den Oberflächenwasserkörper Bäke-2003

EU-Kennung: DERW\_DEBB581766\_2003

Stand der Daten: 22.12.2021

Gültig für: 3. Bewirtschaftungszeitraum (BWZ) - 2022-2027

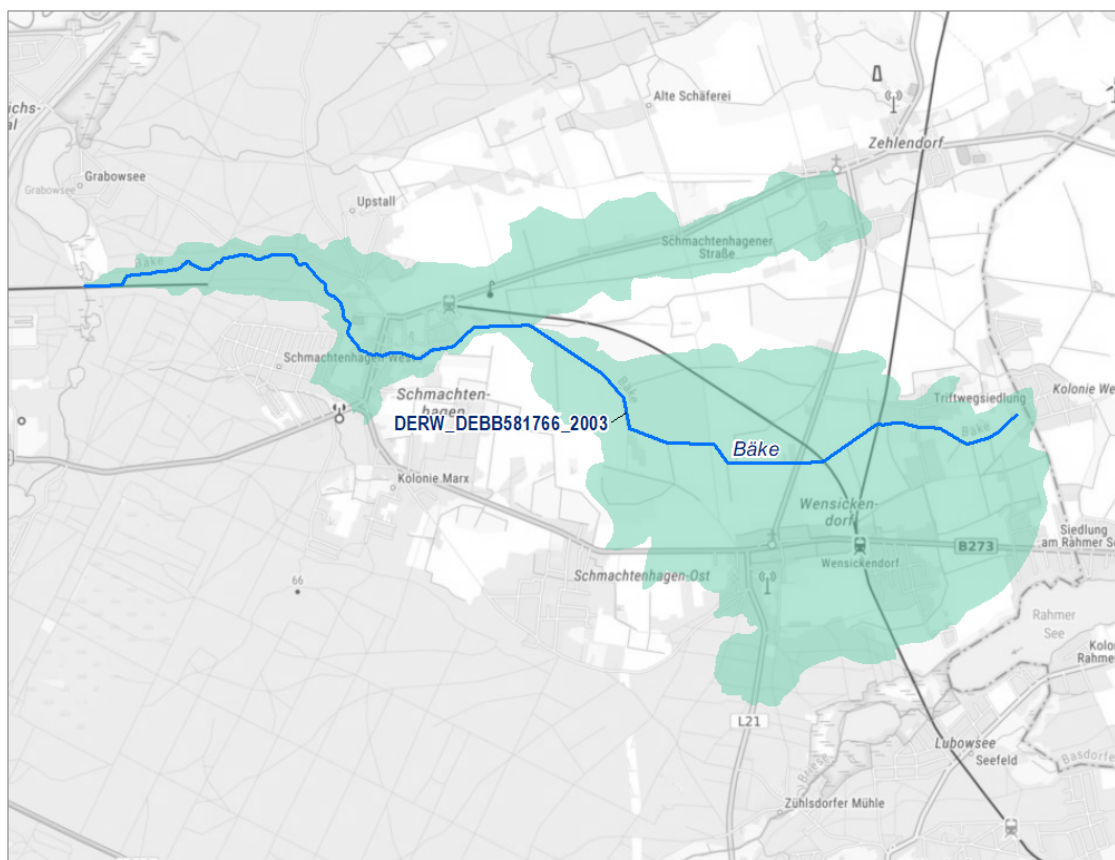
## Lage und Grenzen

### Messstellen

- operativ Chemie und Ökologie
- operativ Ökologie
- Überblick Chemie und Ökologie

— Fließgewässer WRRL

■ Einzelleinzugsgebiet Oberflächenwasserkörper
