# WRRL-Steckbrief für den Oberflächenwasserkörper Kavelgraben-701

EU-Kennung: DERW\_DEBB581786\_701

Gültig für: 3. Bewirtschaftungszeitraum (BWZ) - 2022-2027

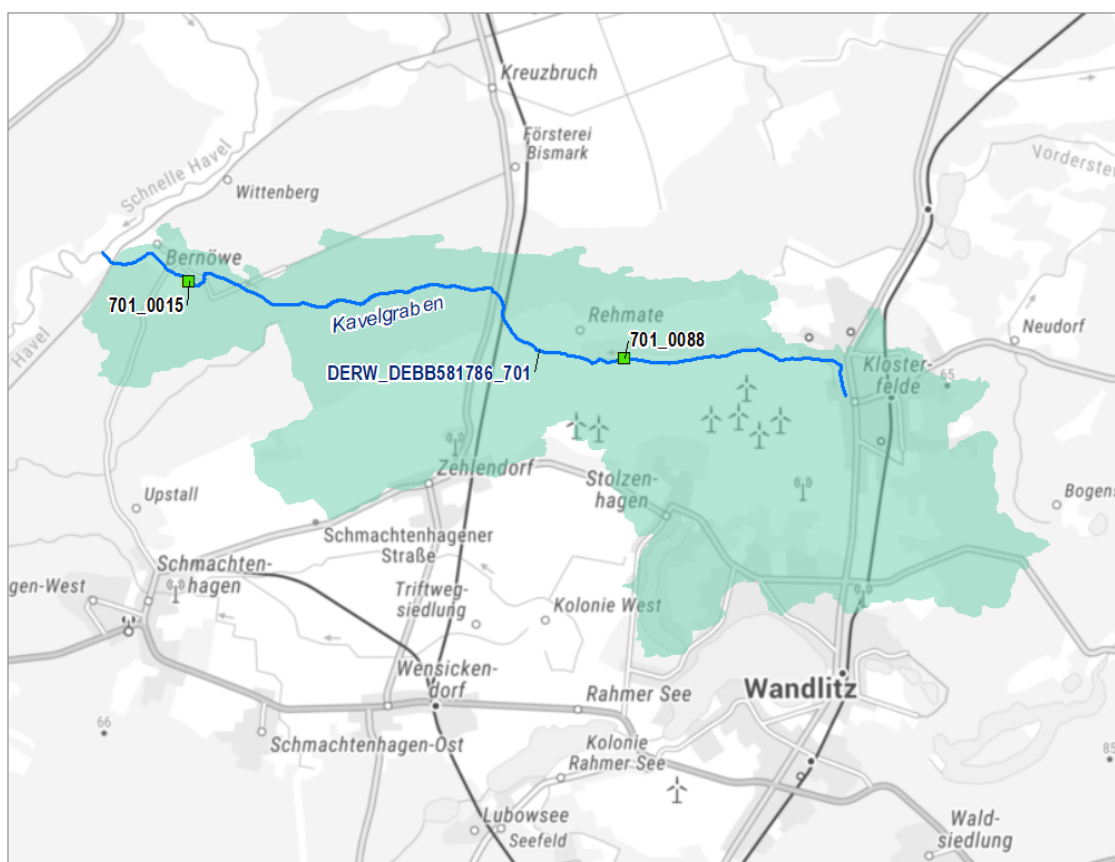
## Lage und Grenzen

- operativ Chemie und Ökologie
- operativ Ökologie
- Überblick Chemie und Ökologie

— Fließgewässer WRRL

■ Einzelseinzugsgebiet Oberflächenwasserkörper
