# WRRL-Steckbrief für den Oberflächenwasserkörper Koppehofer Feldgraben-2006

EU-Kennung: DERW\_DEBB5818226\_2006

Gültig für: 3. Bewirtschaftungszeitraum (BWZ) - 2022-2027

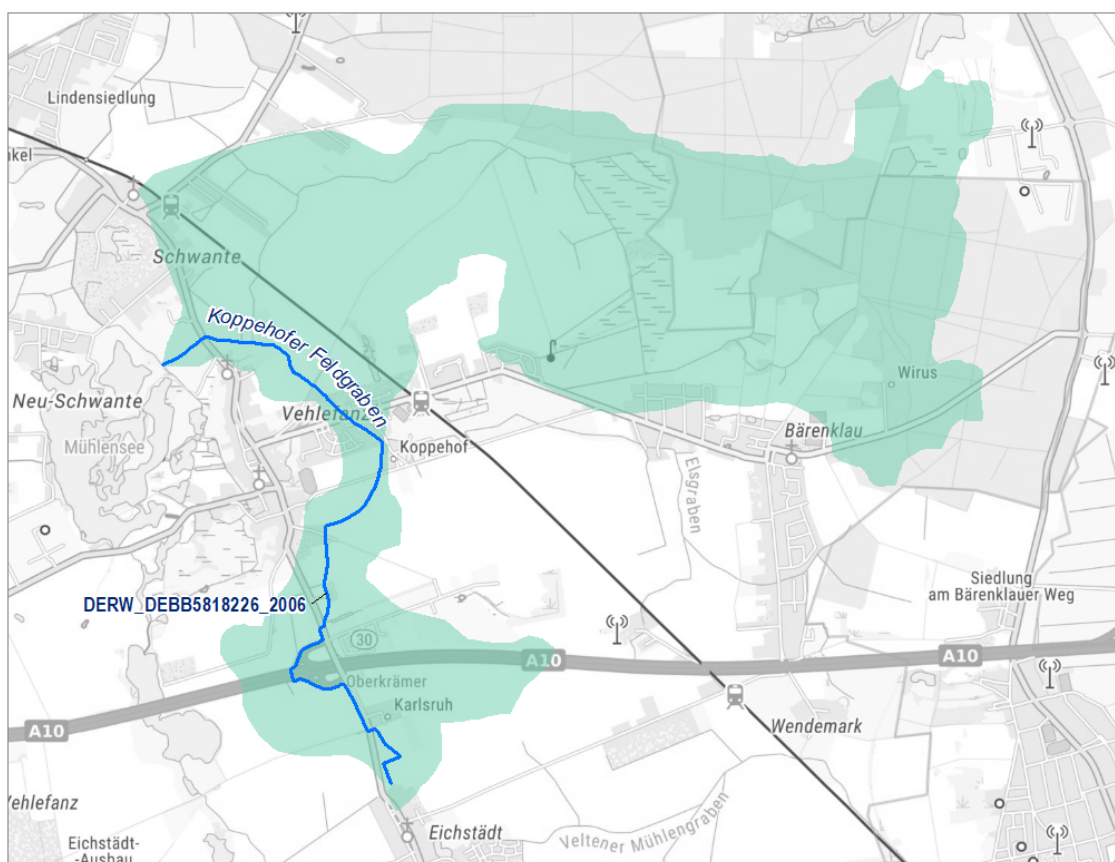
## Lage und Grenzen

### Messstellen

- operativ Chemie und Ökologie
- operativ Ökologie
- Überblick Chemie und Ökologie

— Fließgewässer WRRL

■ Einzelseinzugsgebiet Oberflächenwasserkörper
