# WRRL-Steckbrief für den Oberflächenwasserkörper Oranienburger Kanal-116

EU-Kennung: DERW\_DEBB5818\_116

Stand der Daten: 22.12.2021

Gültig für: 3. Bewirtschaftungszeitraum (BWZ) - 2022-2027

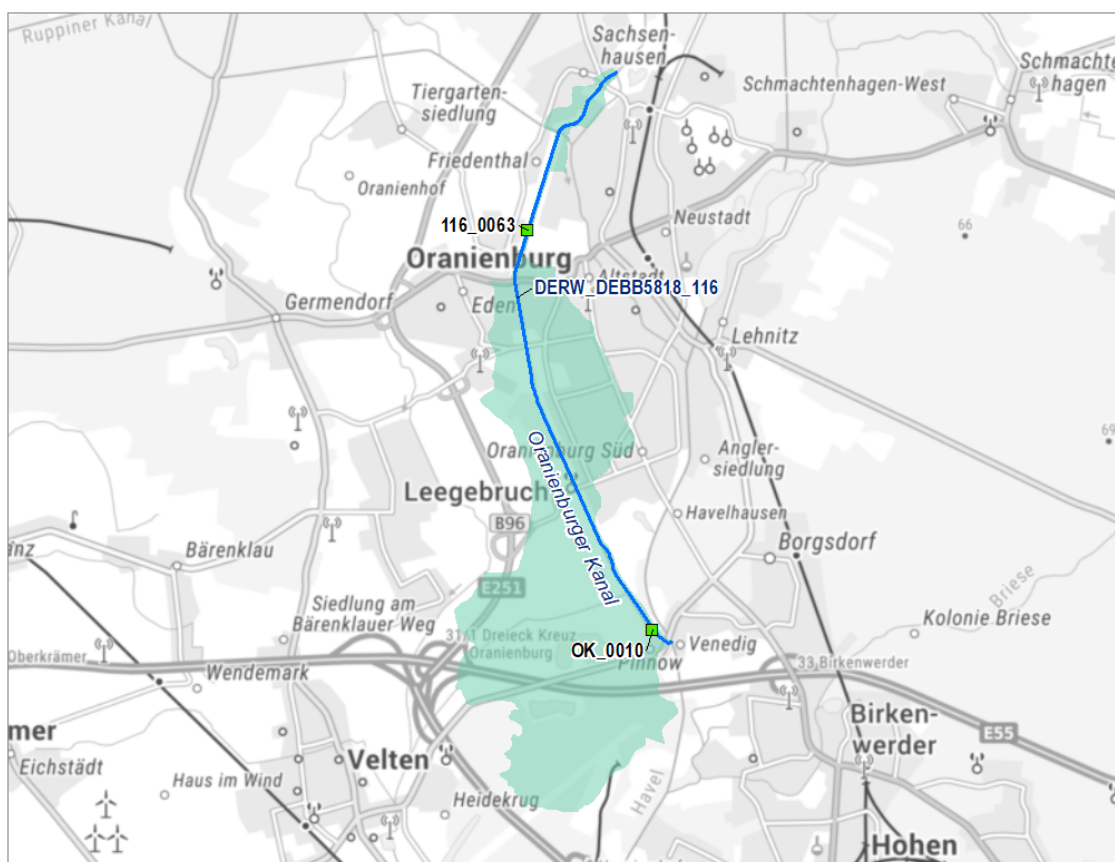
## Lage und Grenzen

### Messstellen

- operativ Chemie und Ökologie
- operativ Ökologie
- Überblick Chemie und Ökologie

— Fließgewässer WRRL

Einzelseinzugsgebiet Oberflächenwasserkörper
