# WRRL-Steckbrief für den Oberflächenwasserkörper Beegraben-1206

EU-Kennung: DERW\_DEBB5819662\_1206

Gültig für: 3. Bewirtschaftungszeitraum (BWZ) - 2022-2027

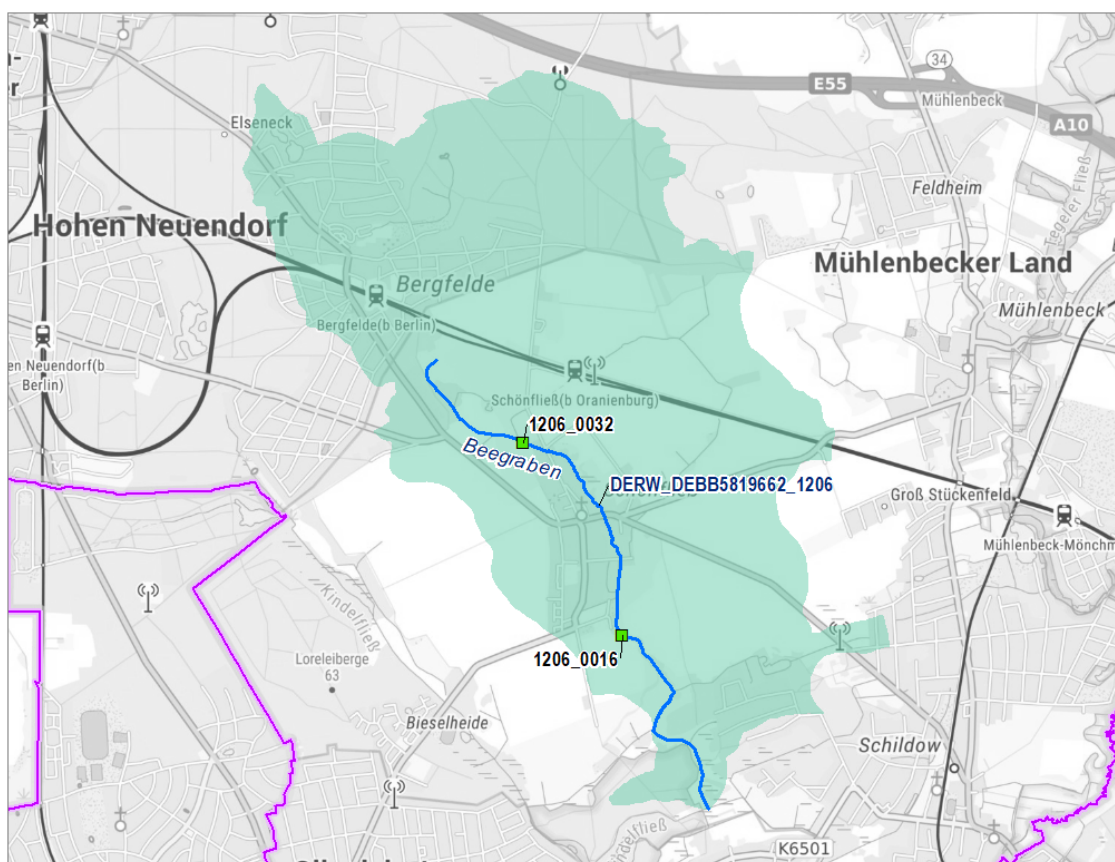
## Lage und Grenzen

- operativ Chemie und Ökologie
- operativ Ökologie
- Überblick Chemie und Ökologie

— Fließgewässer WRRL

Einzelseinzugsgebiet Oberflächenwasserkörper
