# WRRL-Steckbrief für den Oberflächenwasserkörper Neues Buchholzer Fließ-1579

EU-Kennung: DERW\_DEBB58254224\_1579

Stand der Daten: 22.12.2021

Gültig für: 3. Bewirtschaftungszeitraum (BWZ) - 2022-2027

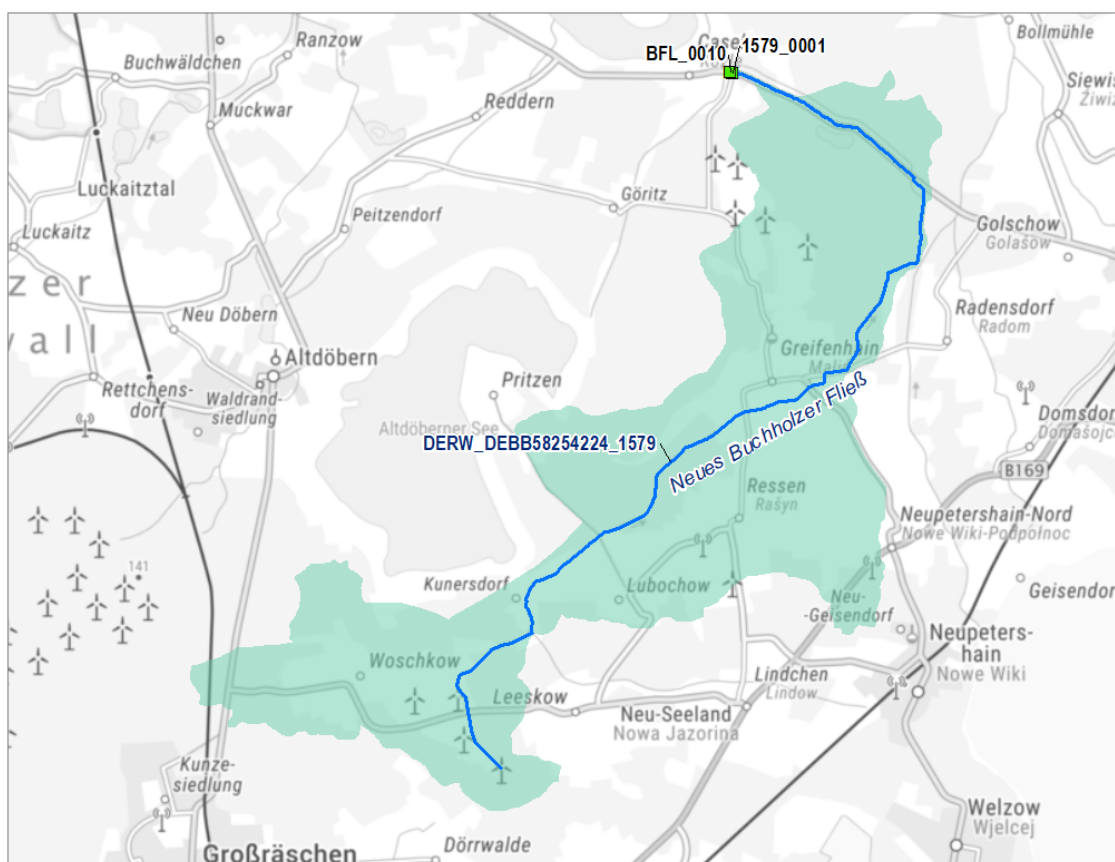
## Lage und Grenzen

- operativ Chemie und Ökologie
- operativ Ökologie
- Überblick Chemie und Ökologie

— Landesgrenze

— Fließgewässer WRRL

Einzelleinzugsgebiet Oberflächenwasserkörper
