# WRRL-Steckbrief für den Oberflächenwasserkörper Moorgraben Ströbitz-1582

EU-Kennung: DERW\_DEBB58254244\_1582

Gültig für: 3. Bewirtschaftungszeitraum (BWZ) - 2022-2027

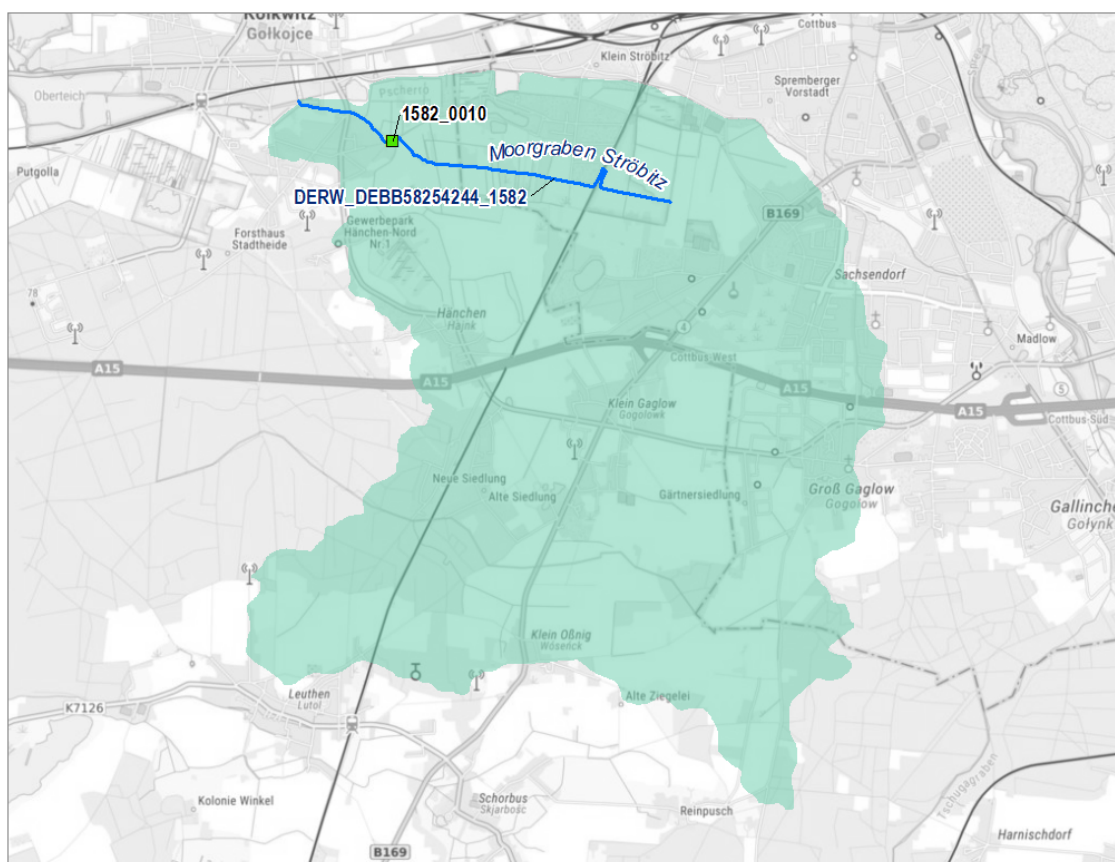
## Lage und Grenzen

- operativ Chemie und Ökologie
- operativ Ökologie
- Überblick Chemie und Ökologie

— Fließgewässer WRRL

Einzelseinzugsgebiet Oberflächenwasserkörper
