# WRRL-Steckbrief für den Oberflächenwasserkörper Kleptna-1230

EU-Kennung: DERW\_DEBB5825484\_1230

Gültig für: 3. Bewirtschaftungszeitraum (BWZ) - 2022-2027

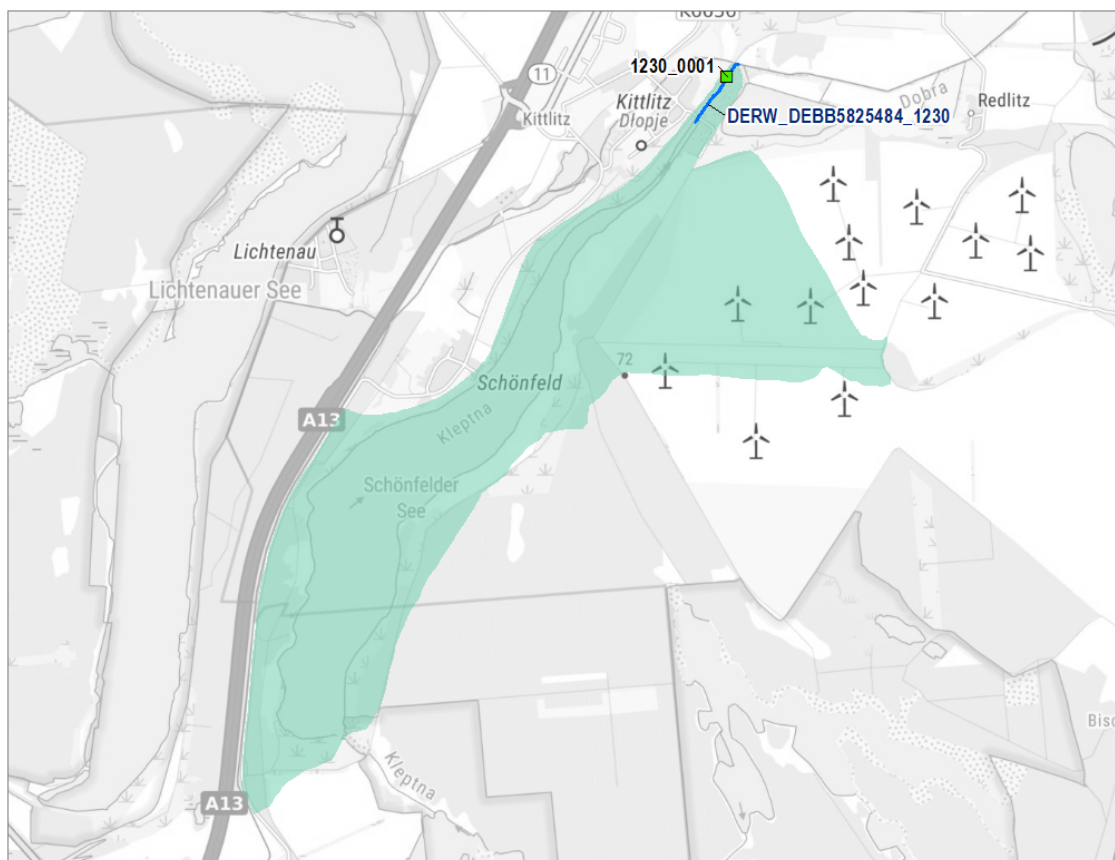
## Lage und Grenzen

### Messstellen

- operativ Chemie und Ökologie
- operativ Ökologie
- Überblick Chemie und Ökologie

— Fließgewässer WRRL

Einzelleinzugsgebiet Oberflächenwasserkörper
