# WRRL-Steckbrief für den Oberflächenwasserkörper Kleptna-1232

EU-Kennung: DERW DEBB5825484 1232

Gültig für: 3. Bewirtschaftungszeitraum (BWZ) - 2022-2027

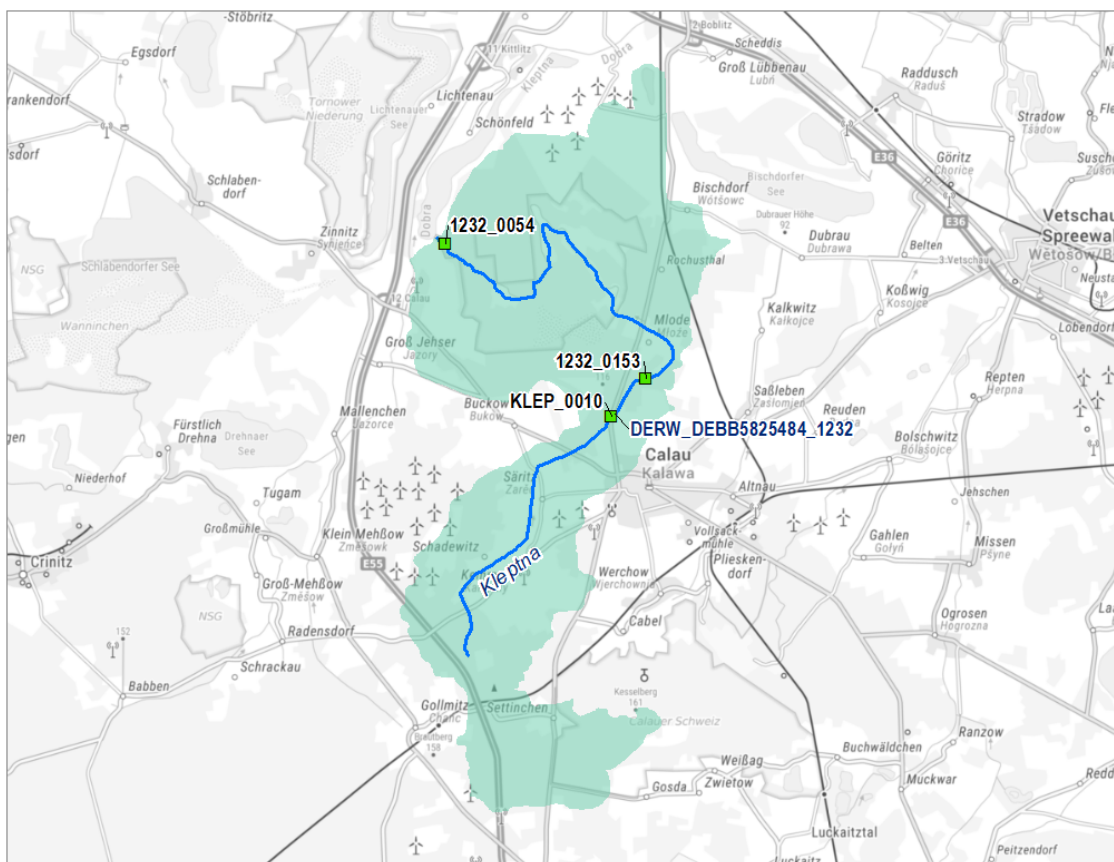
## Lage und Grenzen

- Messstellen
- operativ Chemie und Ökologie
  - operativ Ökologie
  - Überblick Chemie und Ökologie
- Fließgewässer WRRL
- Einzeleinzugsgebiet Oberflächenwasserkörper
- Landesgrenze
