# WRRL-Steckbrief für den Oberflächenwasserkörper Dobra-733

EU-Kennung: DERW\_DEBB582548\_733

Gültig für: 3. Bewirtschaftungszeitraum (BWZ) - 2022-2027

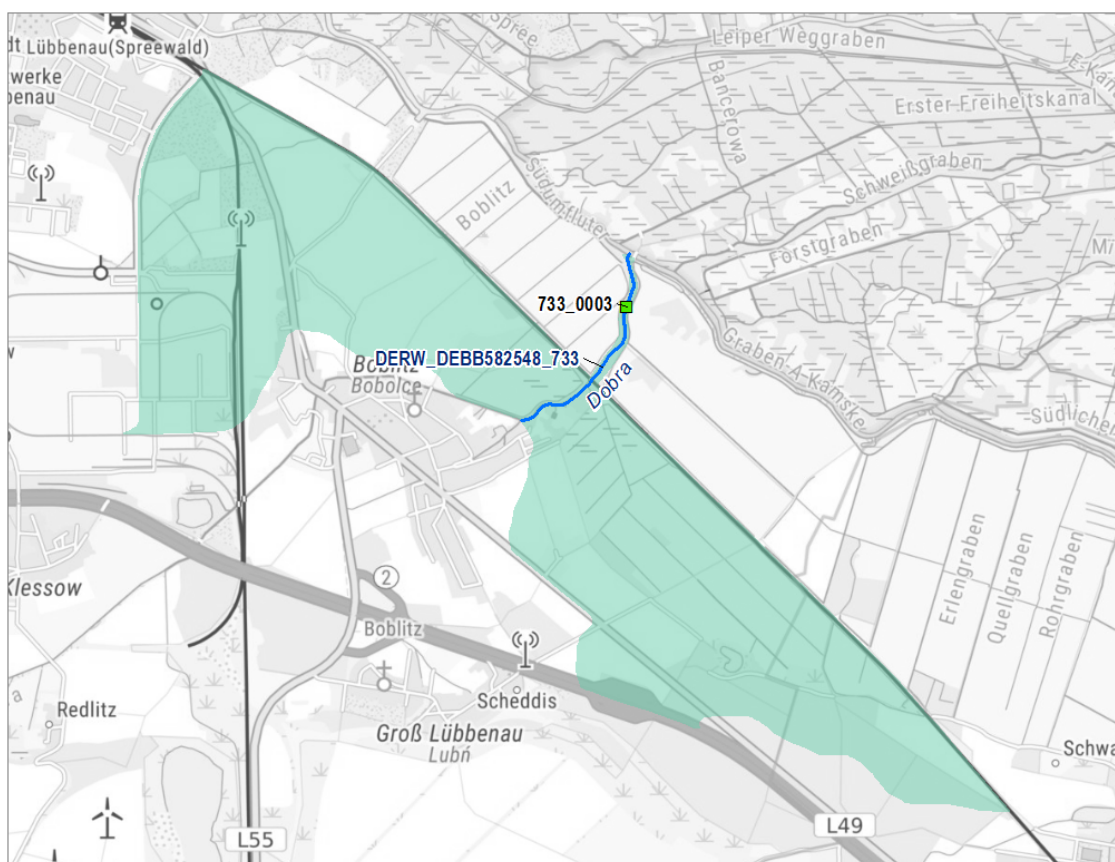
## Lage und Grenzen

- operativ Chemie und Ökologie
- operativ Ökologie
- Überblick Chemie und Ökologie

— Fließgewässer WRRL

Einzelseinzugsgebiet Oberflächenwasserkörper
