# WRRL-Steckbrief für den Oberflächenwasserkörper Seesauer Fließ-1235

EU-Kennung: DERW\_DEBB5825524\_1235

Gültig für: 3. Bewirtschaftungszeitraum (BWZ) - 2022-2027

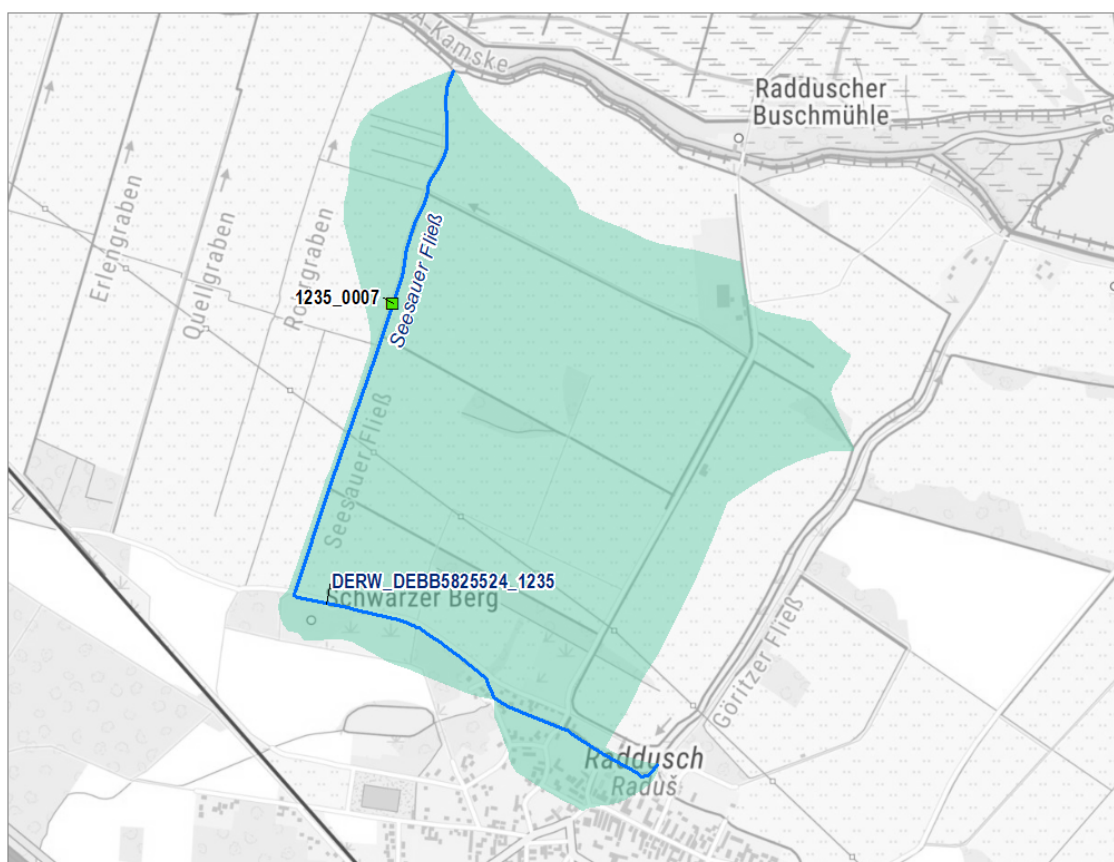
## Lage und Grenzen

- operativ Chemie und Ökologie
- operativ Ökologie
- Überblick Chemie und Ökologie

— Fließgewässer WRRL

Einzelleinzugsgebiet Oberflächenwasserkörper
