# WRRL-Steckbrief für den Oberflächenwasserkörper Wudritz-338

EU-Kennung: DERW\_DEBB58256\_338

Gültig für: 3. Bewirtschaftungszeitraum (BWZ) - 2022-2027

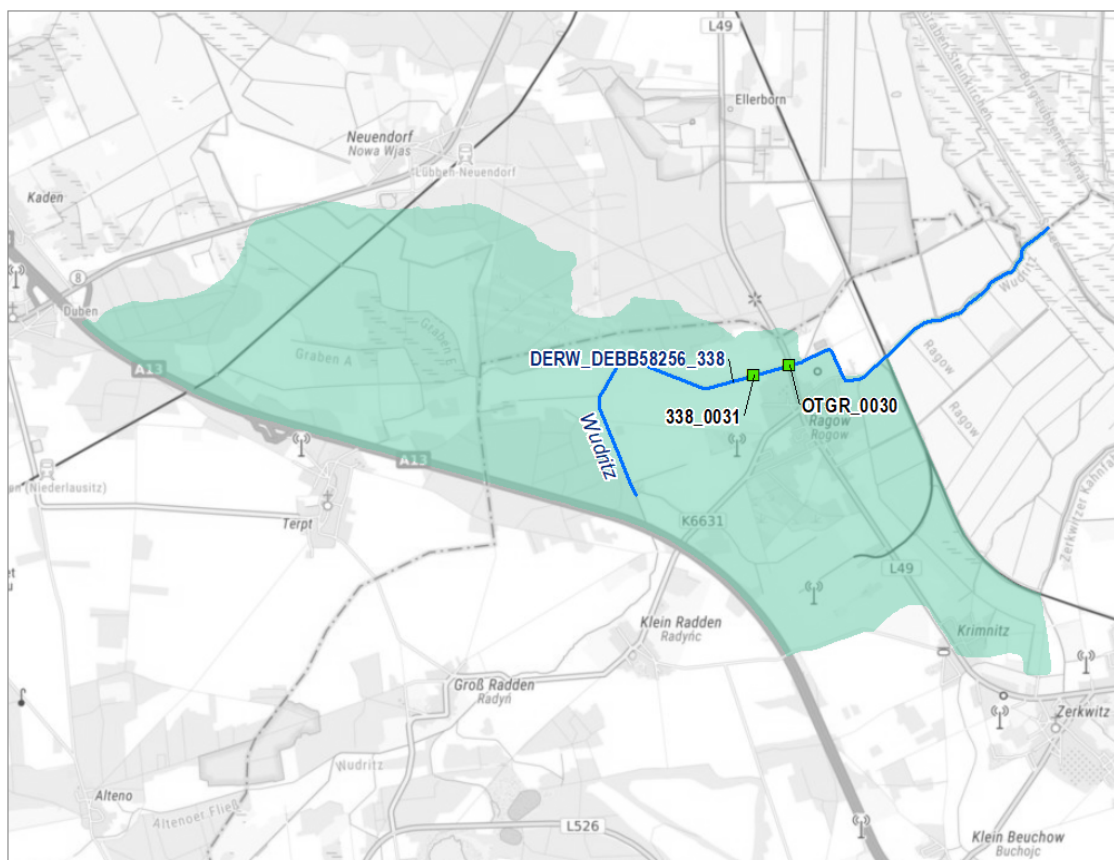
## Lage und Grenzen

### Messstellen

- operativ Chemie und Ökologie
- operativ Ökologie
- Überblick Chemie und Ökologie

— Fließgewässer WRRL

■ Einzelleinzugsgebiet Oberflächenwasserkörper
