# WRRL-Steckbrief für den Oberflächenwasserkörper Schuge-1241

EU-Kennung: DERW\_DEBB5825856\_1241

Gültig für: 3. Bewirtschaftungszeitraum (BWZ) - 2022-2027

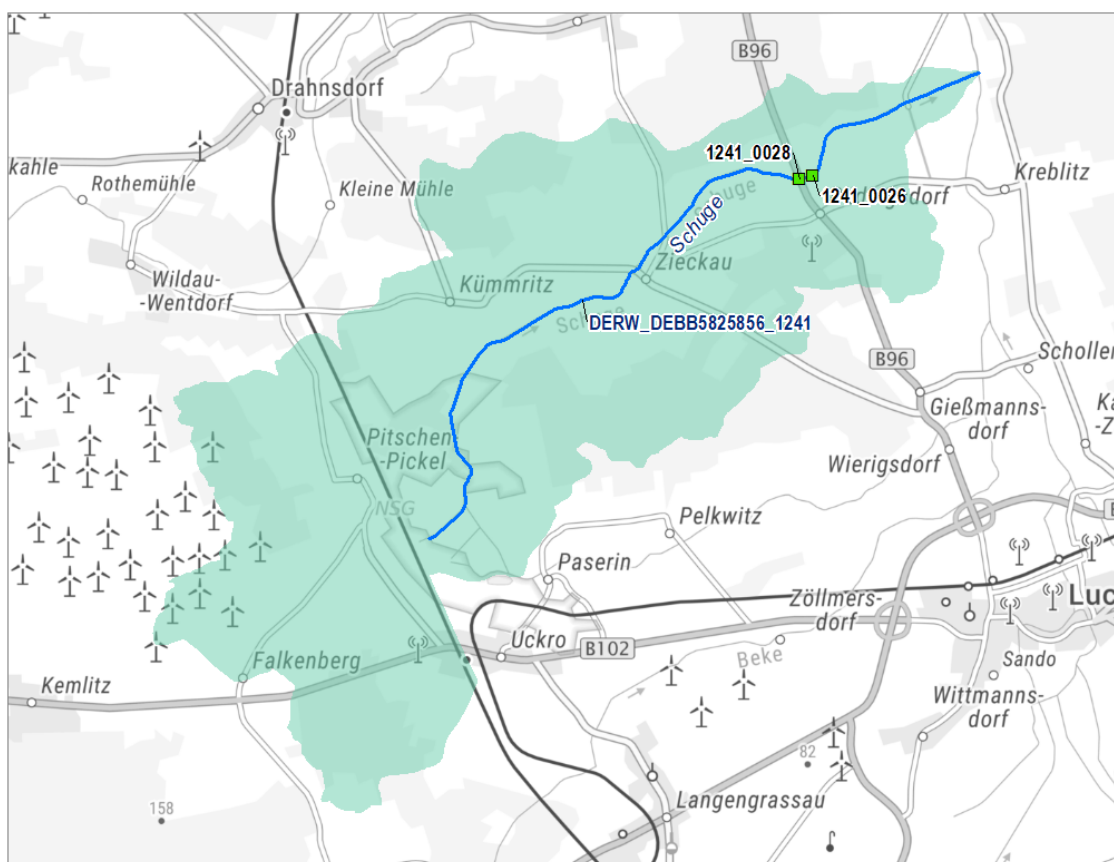
## Lage und Grenzen

- operativ Chemie und Ökologie
- operativ Ökologie
- Überblick Chemie und Ökologie

Einzelseinzugsgebiet Oberflächenwasserkörper
