# WRRL-Steckbrief für den Oberflächenwasserkörper Kaulschegraben-744

EU-Kennung: DERW\_DEBB582586\_744

Stand der Daten: 22.12.2021

Gültig für: 3. Bewirtschaftungszeitraum (BWZ) - 2022-2027

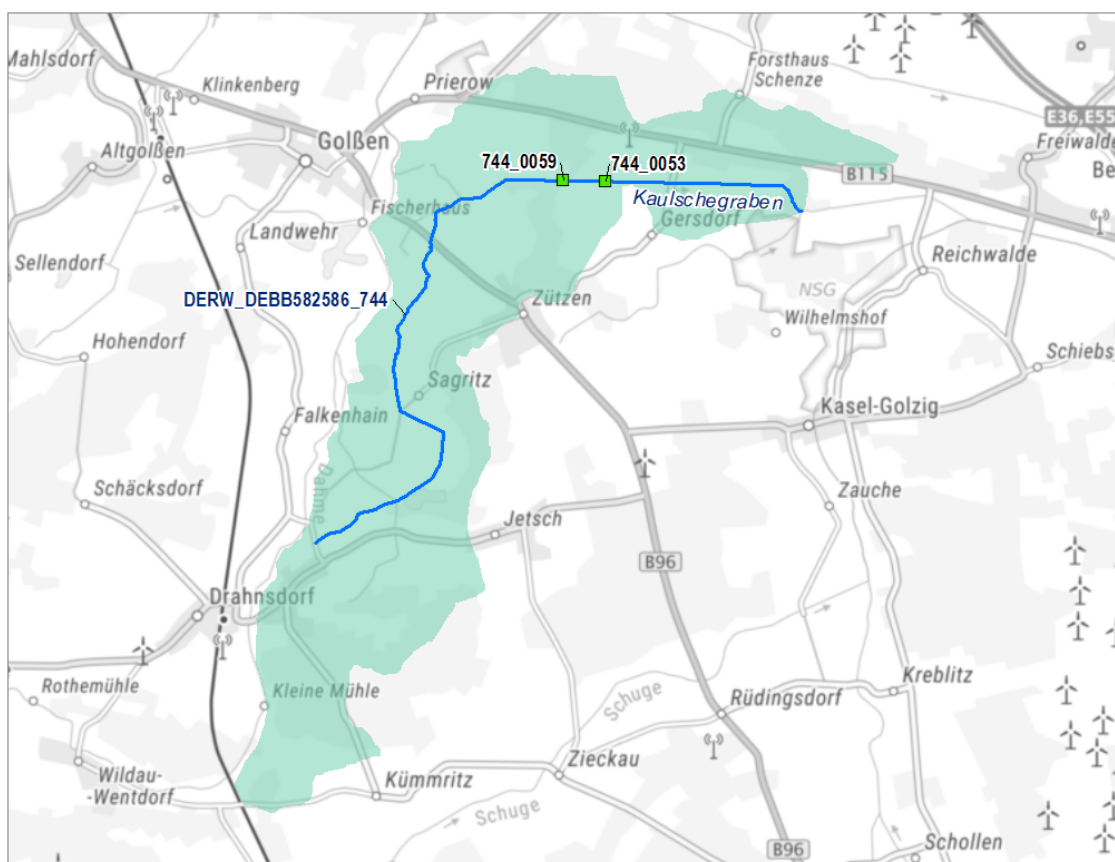
## Lage und Grenzen

- operativ Chemie und Ökologie
- operativ Ökologie
- Überblick Chemie und Ökologie

— Fließgewässer WRRL

Einzelseinzugsgebiet Oberflächenwasserkörper
