# WRRL-Steckbrief für den Oberflächenwasserkörper Tranitz-720

EU-Kennung: DERW\_DEBB5826222\_720

Gültig für: 3. Bewirtschaftungszeitraum (BWZ) - 2022-2027

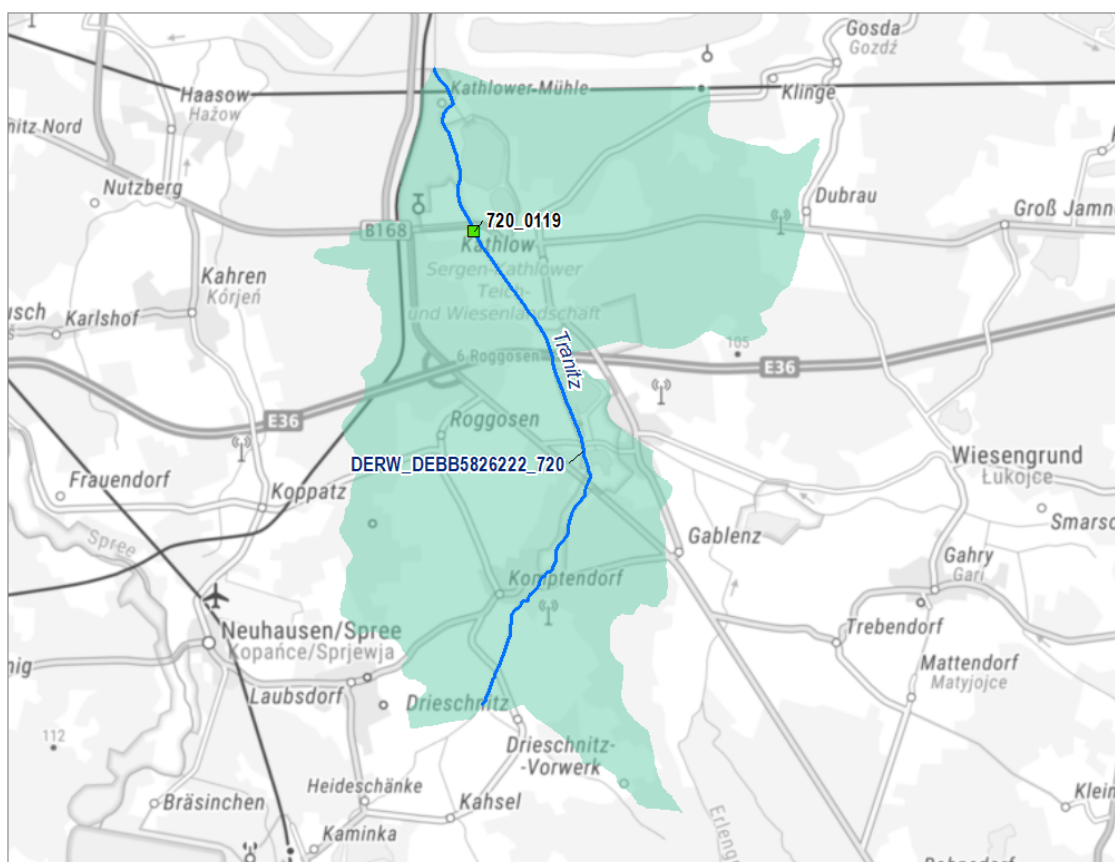
## Lage und Grenzen

- operativ Chemie und Ökologie
- operativ Ökologie
- Überblick Chemie und Ökologie

— Fließgewässer WRRL

Einzelseinzugsgebiet Oberflächenwasserkörper
