# WRRL-Steckbrief für den Oberflächenwasserkörper Mittelkanal-2026

EU-Kennung: DERW\_DEBB582622996\_2026

Gültig für: 3. Bewirtschaftungszeitraum (BWZ) - 2022-2027

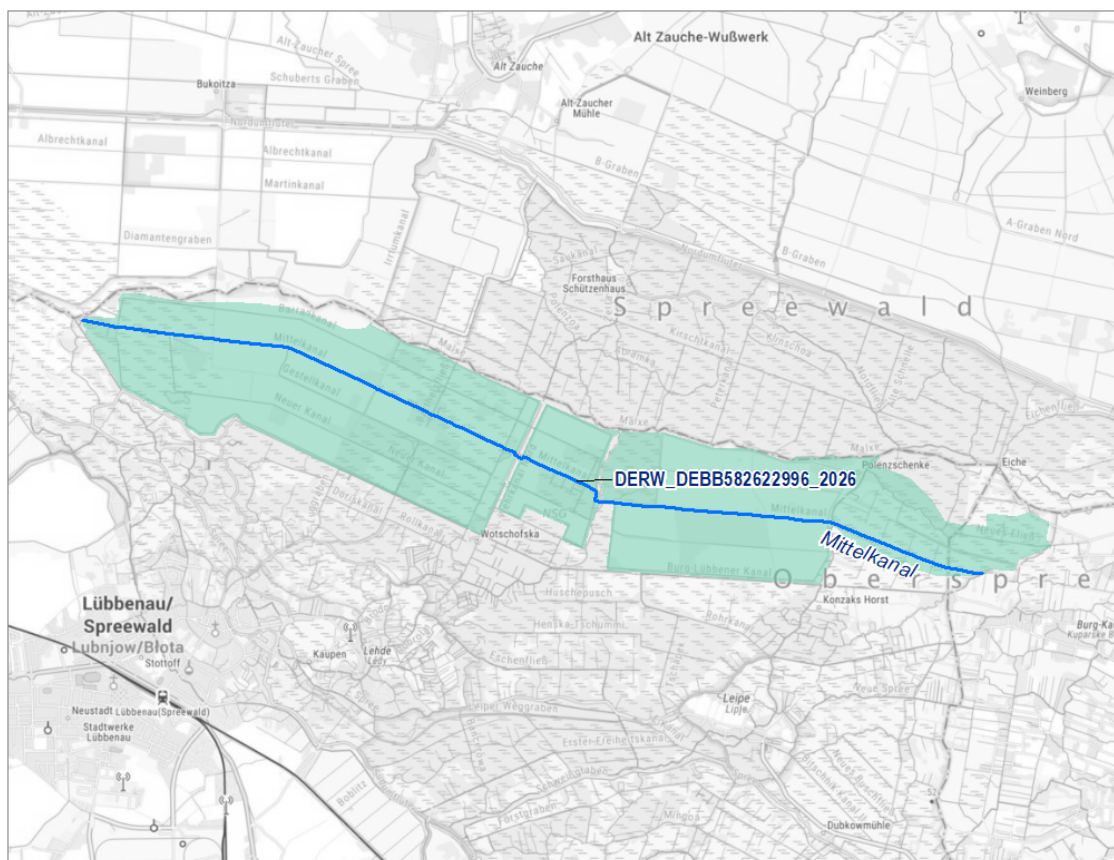
## Lage und Grenzen

- operativ Chemie und Ökologie
- operativ Ökologie
- Überblick Chemie und Ökologie

— Fließgewässer WRRL

Einzelleinzugsgebiet Oberflächenwasserkörper
