# WRRL-Steckbrief für den Oberflächenwasserkörper Burg-Lübbener Kanal-343

EU-Kennung: DERW\_DEBB58262\_343

Gültig für: 3. Bewirtschaftungszeitraum (BWZ) - 2022-2027

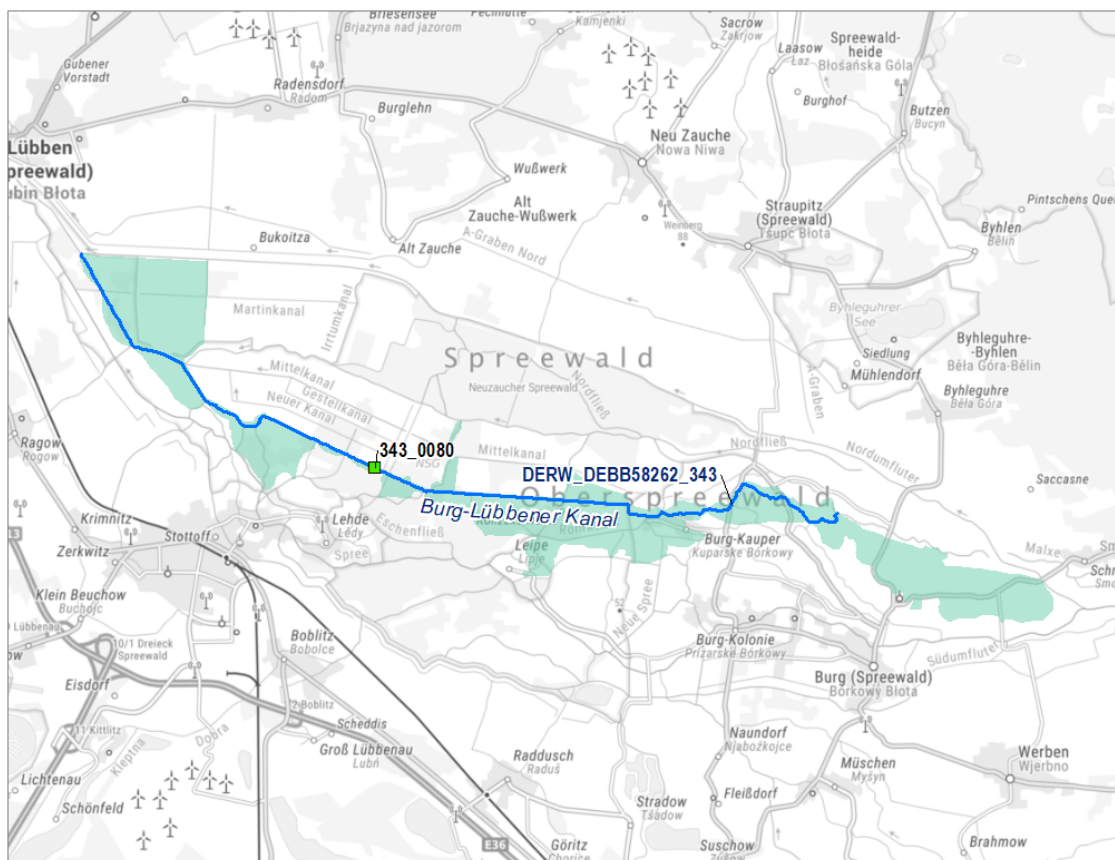
## Lage und Grenzen

- operativ Chemie und Ökologie
- operativ Ökologie
- Überblick Chemie und Ökologie

— Fließgewässer WRRL

■ Einzelseinzugsgebiet Oberflächenwasserkörper
