# WRRL-Steckbrief für den Oberflächenwasserkörper Alt-Zaucher Spree-748

EU-Kennung: DERW\_DEBB582646\_748

Gültig für: 3. Bewirtschaftungszeitraum (BWZ) - 2022-2027

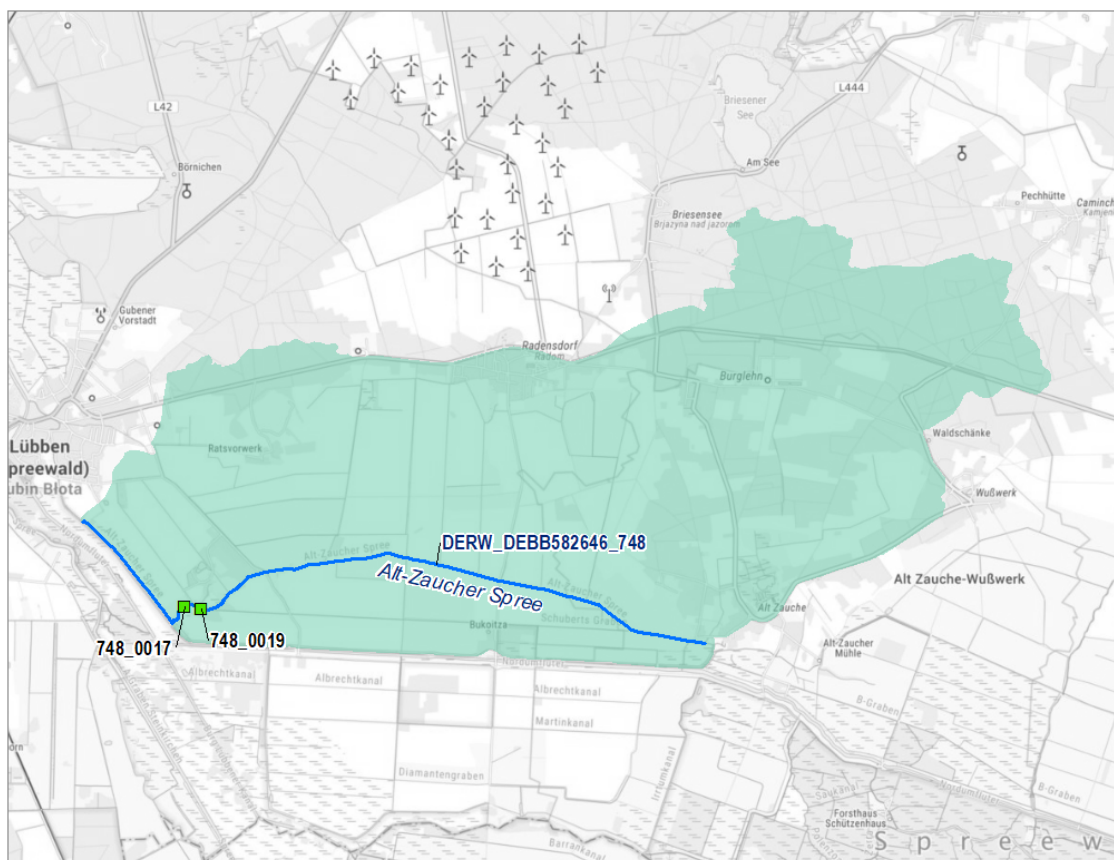
## Lage und Grenzen

- operativ Chemie und Ökologie
- operativ Ökologie
- Überblick Chemie und Ökologie

— Fließgewässer WRRL

Einzelleinzugsgebiet Oberflächenwasserkörper
