# WRRL-Steckbrief für den Oberflächenwasserkörper Gröditscher Landgraben-1606

EU-Kennung: DERW\_DEBB58271364\_1606

Gültig für: 3. Bewirtschaftungszeitraum (BWZ) - 2022-2027

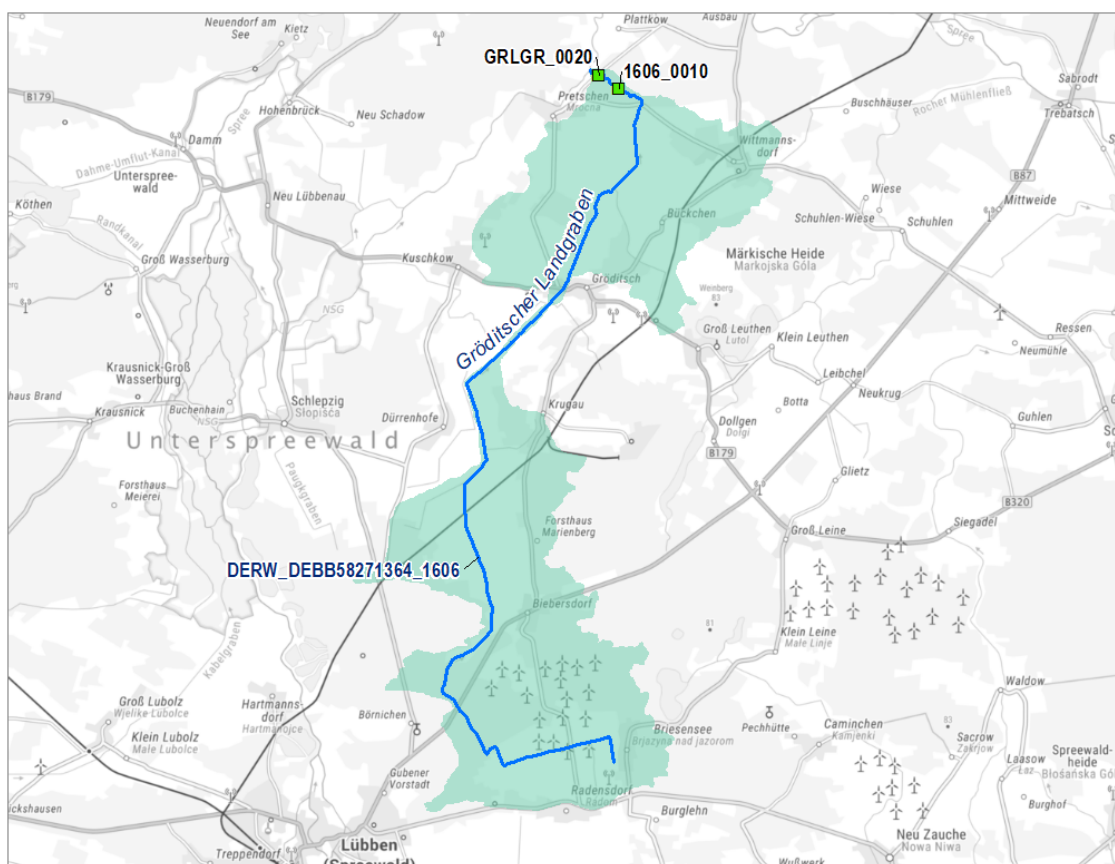
## Lage und Grenzen

- operativ Chemie und Ökologie
- operativ Ökologie
- Überblick Chemie und Ökologie

— Fließgewässer WRRL

■ Einzelseinzugsgebiet Oberflächenwasserkörper
