# WRRL-Steckbrief für den Oberflächenwasserkörper Kossenblatter Mühlenfließ-1254

EU-Kennung: DERW\_DEBB5827142\_1254

Gültig für: 3. Bewirtschaftungszeitraum (BWZ) - 2022-2027

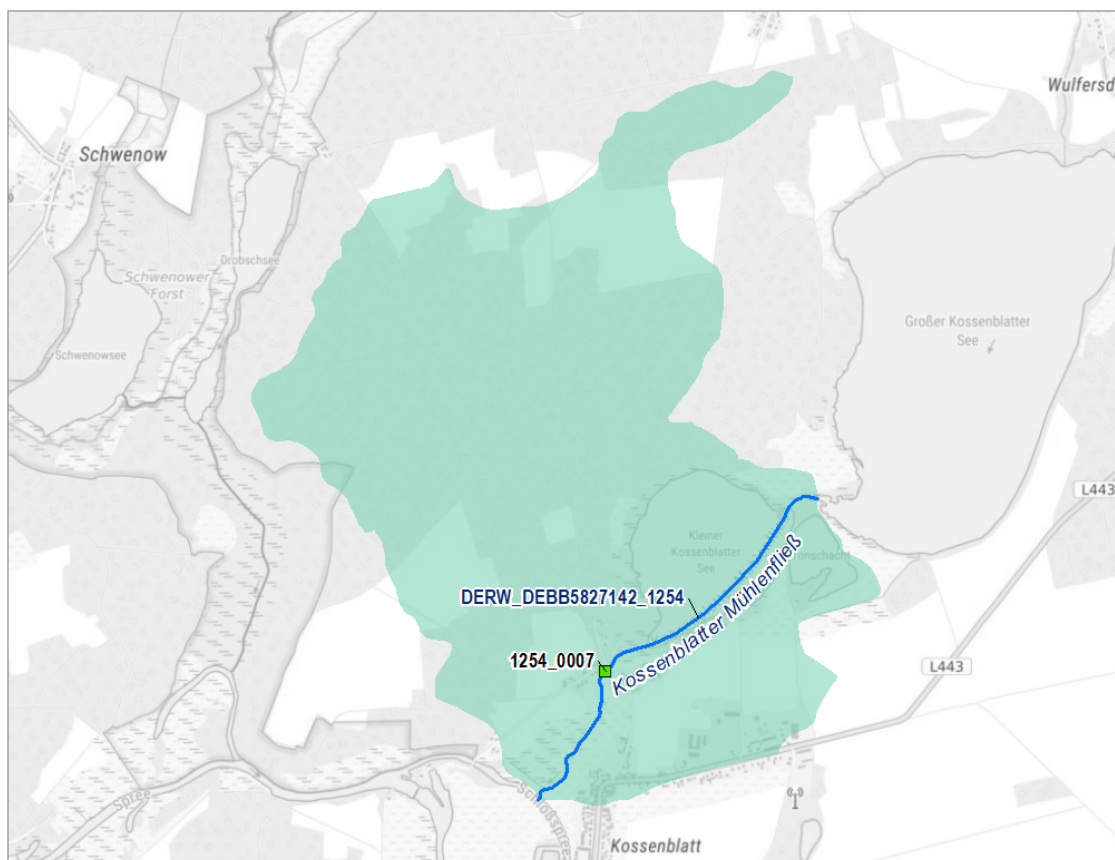
## Lage und Grenzen

### Messstellen

- operativ Chemie und Ökologie
- operativ Ökologie
- Überblick Chemie und Ökologie

— Fließgewässer WRRL

■ Einzelseinzugsgebiet Oberflächenwasserkörper
