# WRRL-Steckbrief für den Oberflächenwasserkörper Kossenblatter Mühlenfließ-1256

EU-Kennung: DERW\_DEBB5827142\_1256

Gültig für: 3. Bewirtschaftungszeitraum (BWZ) - 2022-2027

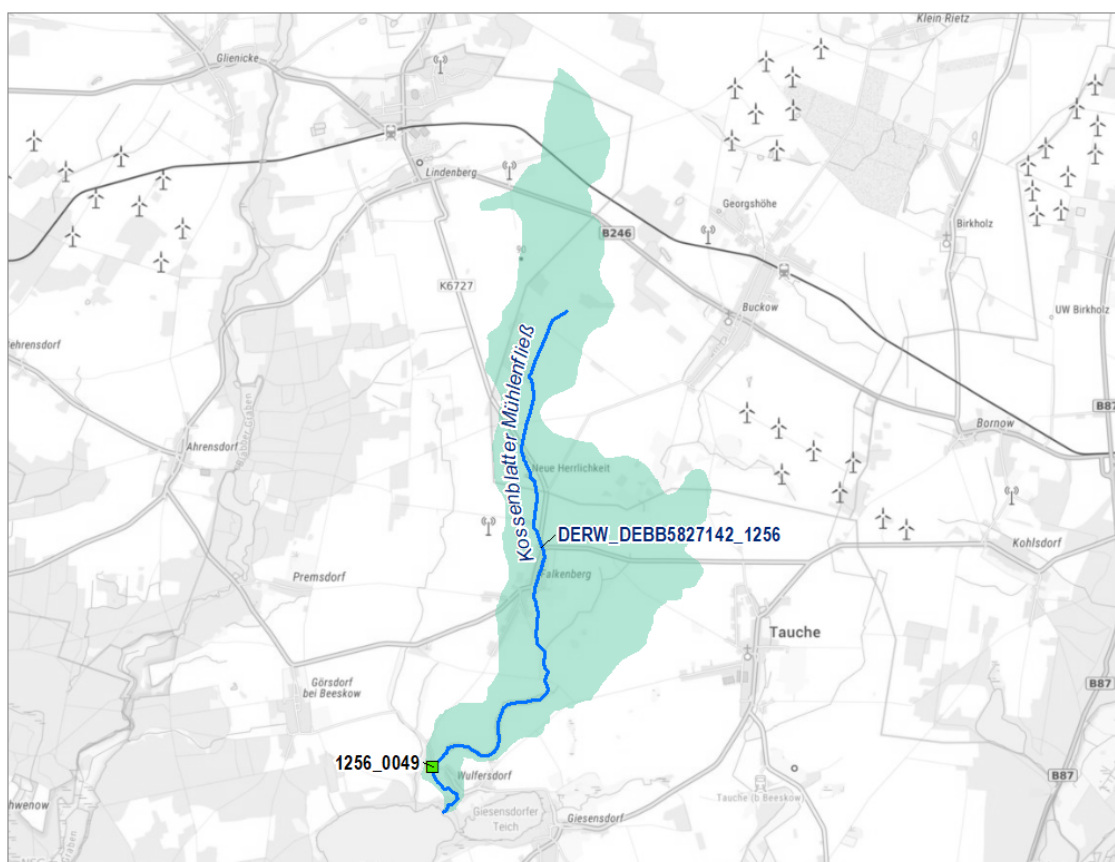
## Lage und Grenzen

- operativ Chemie und Ökologie
- operativ Ökologie
- Überblick Chemie und Ökologie

Einzelleinzugsgebiet Oberflächenwasserkörper
