# WRRL-Steckbrief für den Oberflächenwasserkörper Brietsch-Stremmener-Fließ-750

EU-Kennung: DERW\_DEBB582716\_750

Gültig für: 3. Bewirtschaftungszeitraum (BWZ) - 2022-2027

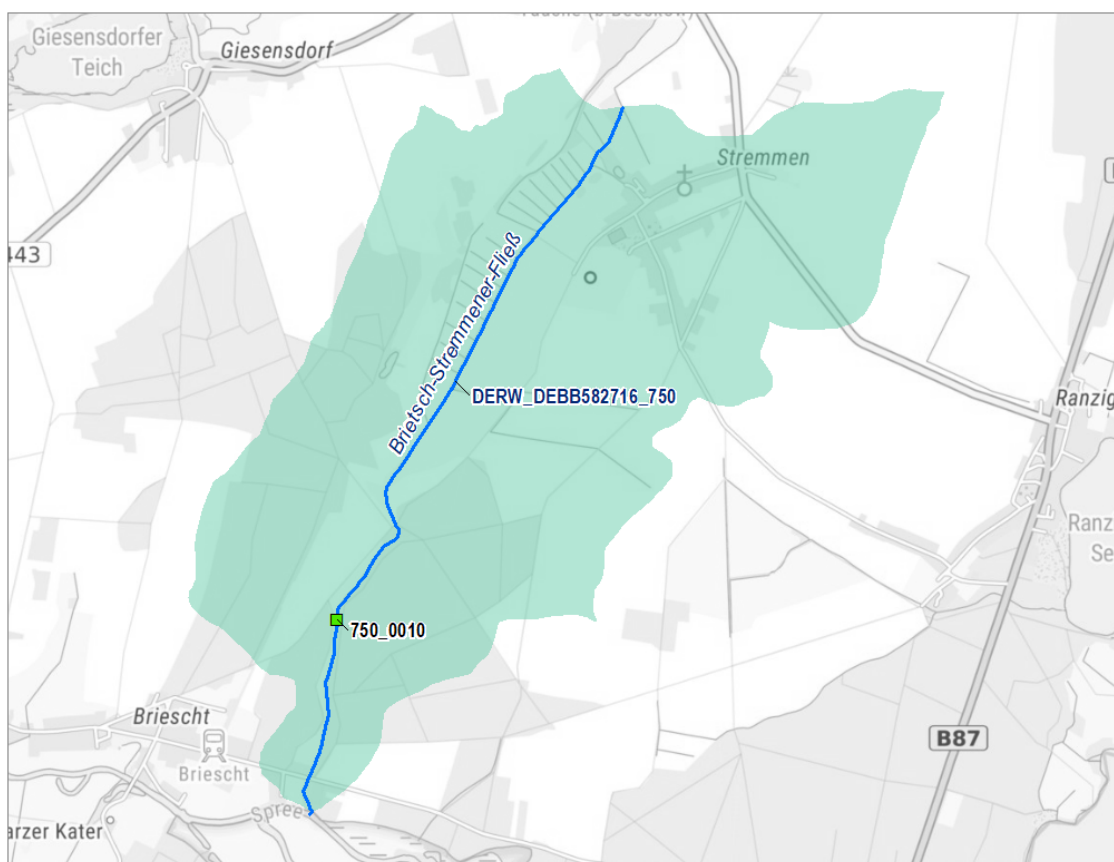
## Lage und Grenzen

- operativ Chemie und Ökologie
- operativ Ökologie
- Überblick Chemie und Ökologie

— Fließgewässer WRRL

Einzelleinzugsgebiet Oberflächenwasserkörper
