# WRRL-Steckbrief für den Oberflächenwasserkörper Lieberoser Mühlenfließ-756

EU-Kennung: DERW\_DEBB582734\_756

Gültig für: 3. Bewirtschaftungszeitraum (BWZ) - 2022-2027

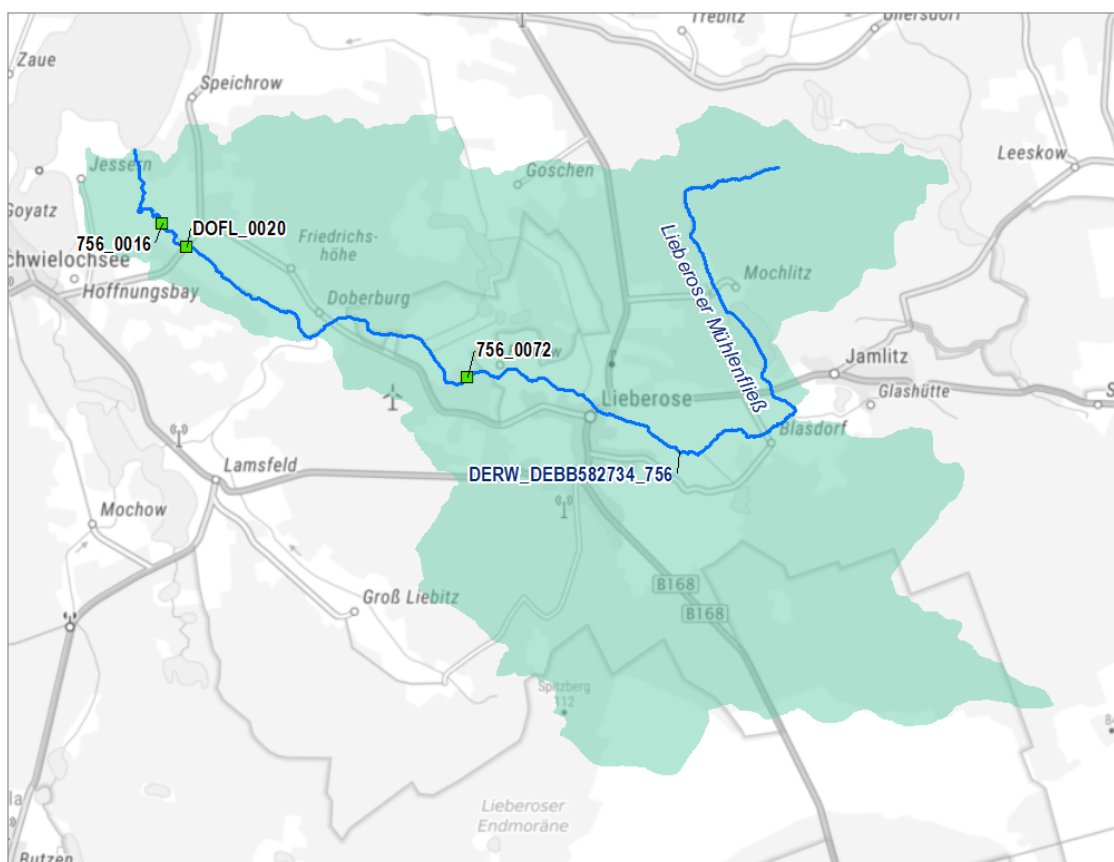
## Lage und Grenzen

- operativ Chemie und Ökologie
- operativ Ökologie
- Überblick Chemie und Ökologie

— Fließgewässer WRRL

Einzeleinzugsgebiet Oberflächenwasserkörper
